【1】砂浜復元の効果に関する検証

【2】液状化現象による装置の被災

(2) 装置被災の原因

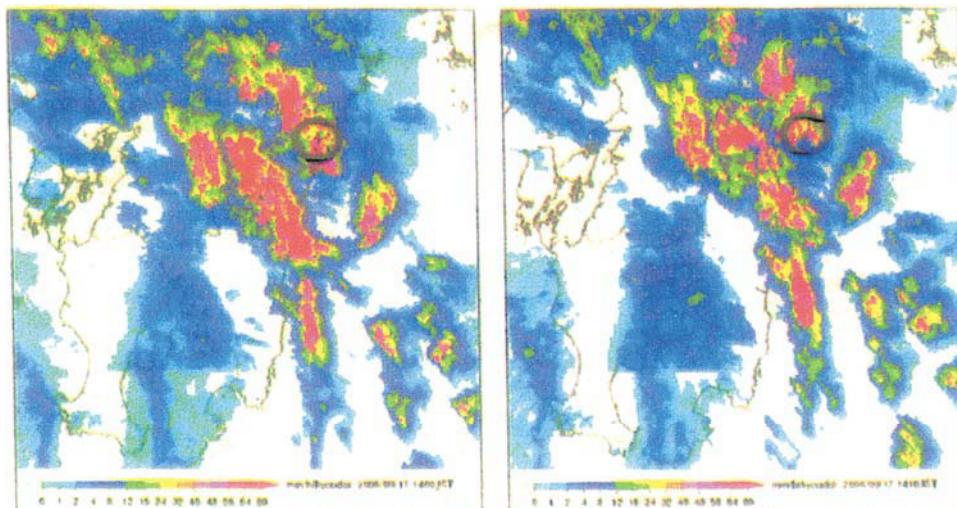
図4 台風13号(2006.9.17)による
積乱雲に関する気象レーダー
【宮崎気象台資料提供】

宮崎気象台においては、「海岸域における竜巻被害の観測はしていないが、竜巻は、海域の砂、海水を巻き上げるもので、台風13号による図4の気象レーダによれば、延岡の竜巻発生後も積乱雲が断続的に続いており、海岸域にも影響を与えた可能性も考えられる。」とのコメントをいただいた。

14時00分(左)と14時10分(右)の気象レーダー。円内が延岡市街地付近
