## 【 4 】 砂抄工法の装置設置の安全性

### (1) 人工砂嘴形成による砂浜復元

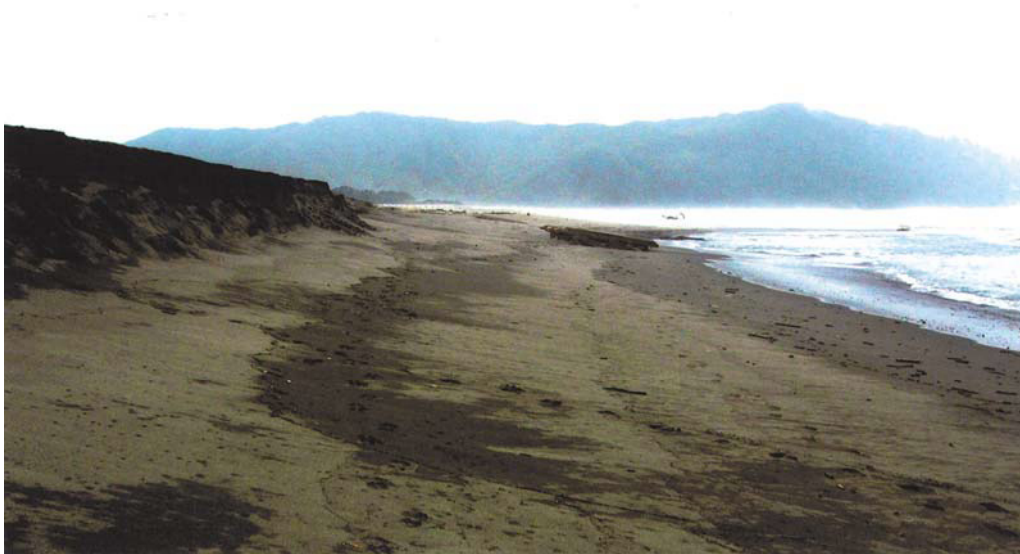
装置設置状況

3基の基本体を連結  
した装置を50m  
間隔に 2組設置

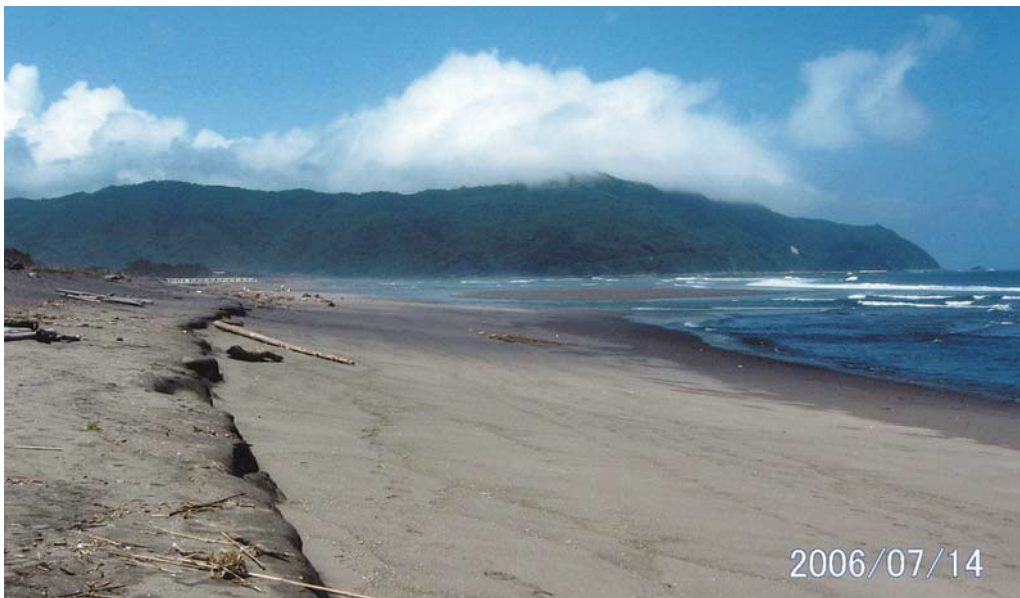
砂嘴の形成

2組の装置間に  
形成された砂嘴

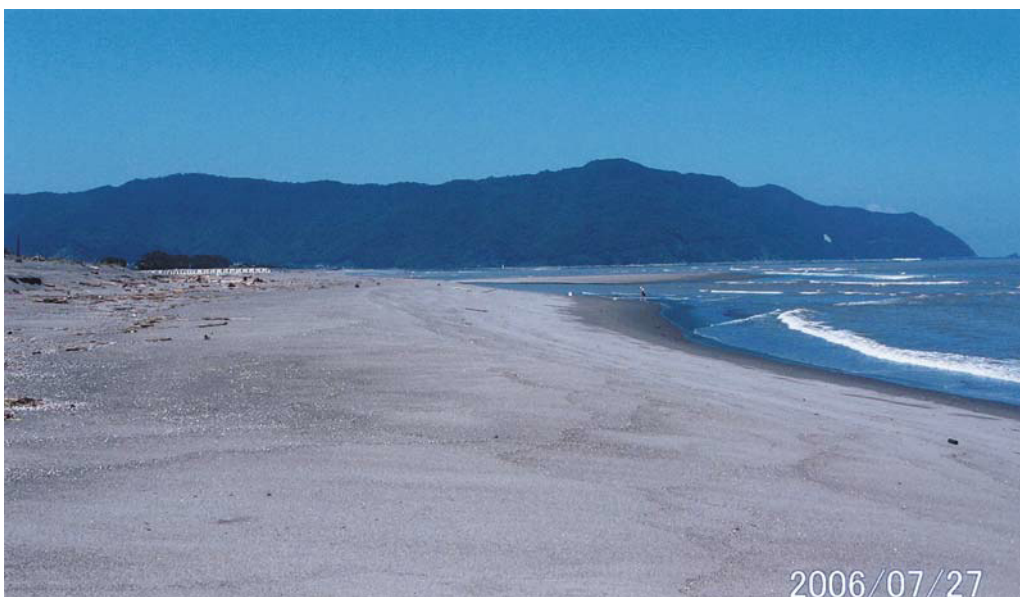
装置の埋塞

砂嘴に沿う堆砂に  
よる装置の埋塞  
と浜崖抑止

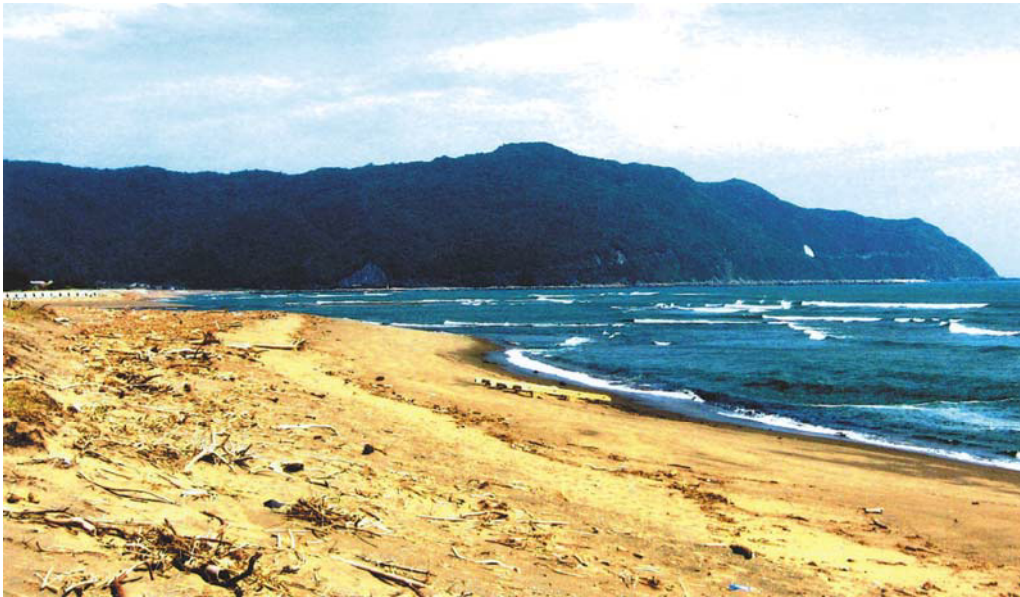
海岸に発生した  
流木空隙痕跡  
【2006. 9. 18】

砂浜流出が始まった  
台風13号襲来  
翌日の海浜状況

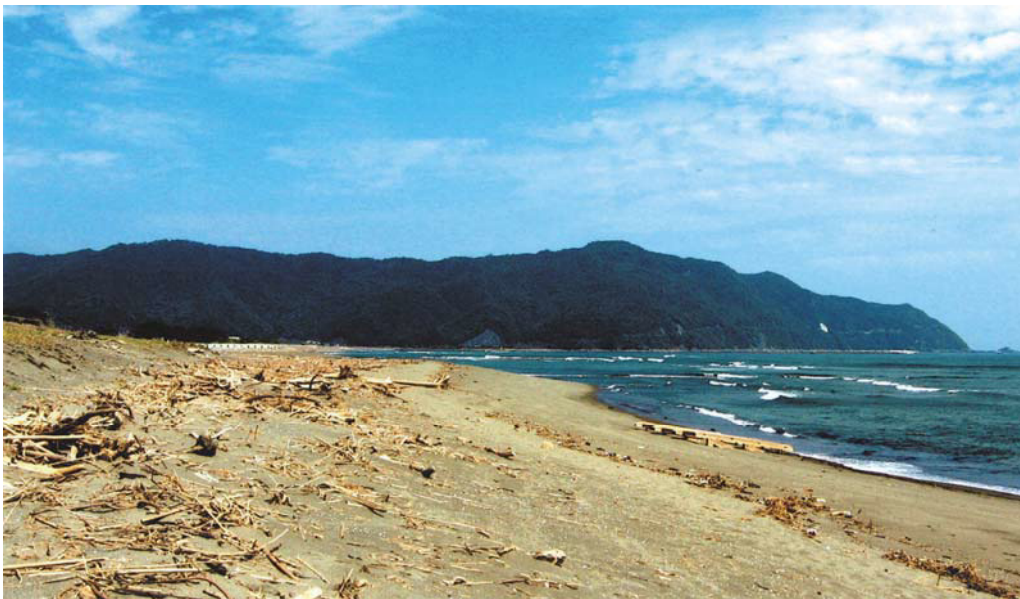
延岡湾に  
広がる混濁状況  
【2006. 9. 18】

台風13号襲来翌日  
全体に広がる  
鉛色の海面状況

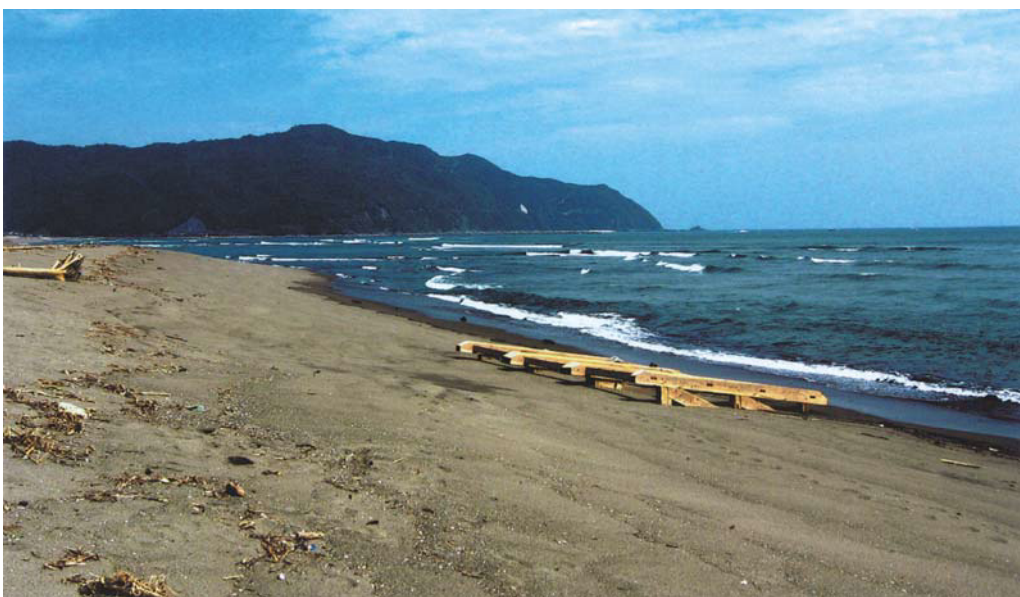
砂浜流出を  
抑止を図る装置  
【2006. 9. 18】

装置の移動、部材  
の損傷もなく、  
砂浜流出を  
止める装置

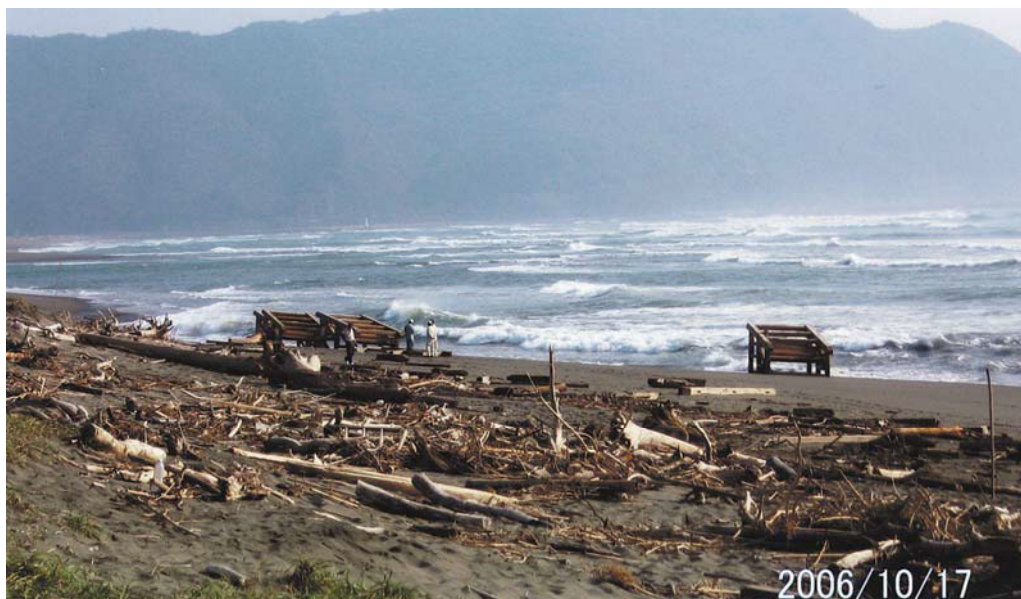
装置の被災状況  
【2006.10.17】

装置の基礎部まで  
流出した砂浜  
装置の移動と  
部材の損傷状況

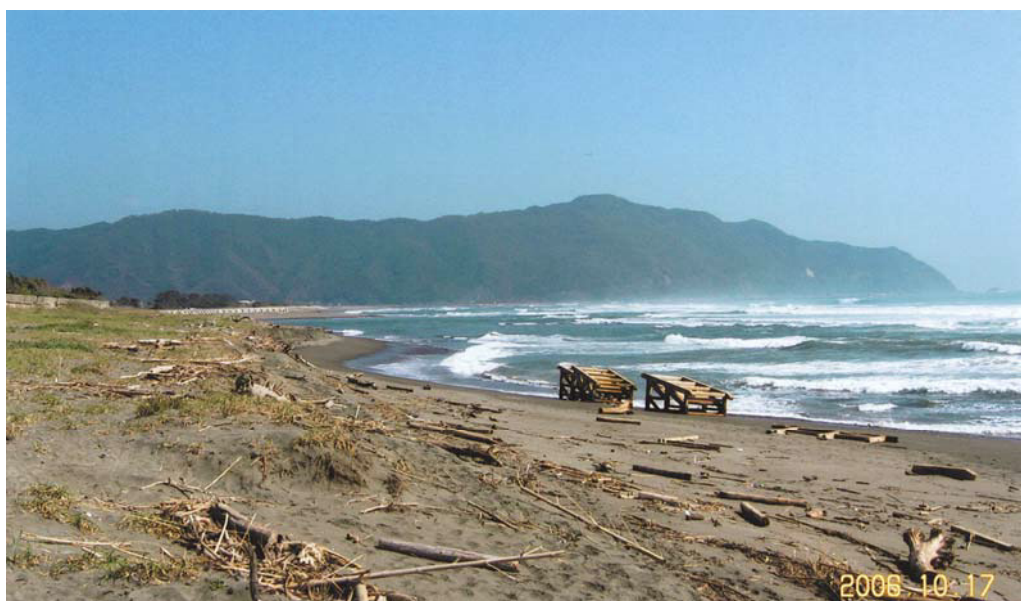
凹部状流出した  
装置設置箇所  
【2006.10.17】

流出した砂浜に  
残留する砂嘴  
と移動した装置

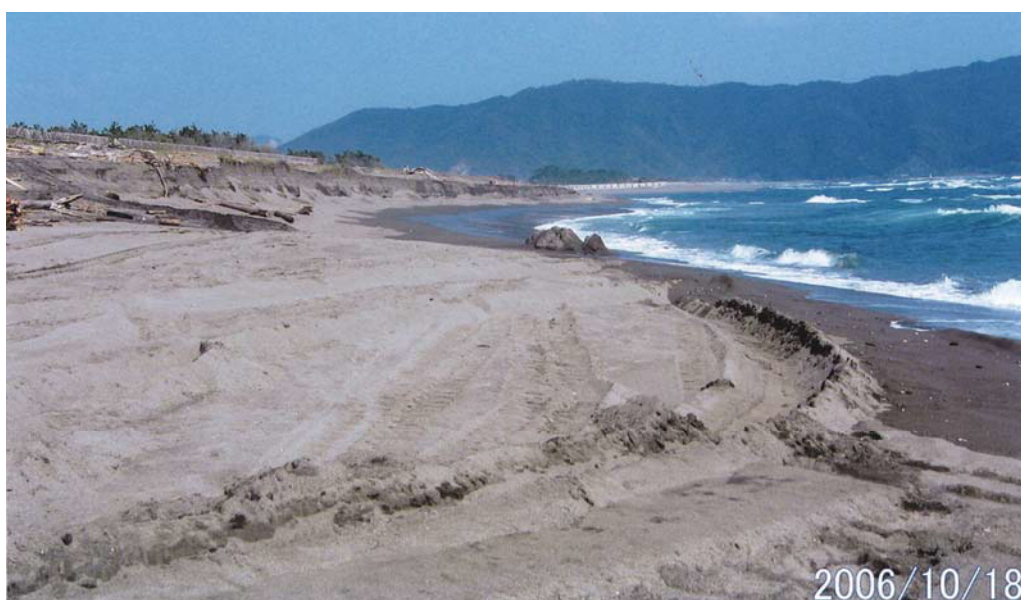
装置部材の撤収と  
浜崖状況  
【2006.10.18】

被災翌日に撤収  
浜崖は、竜巻発生  
時の流木空隙痕跡

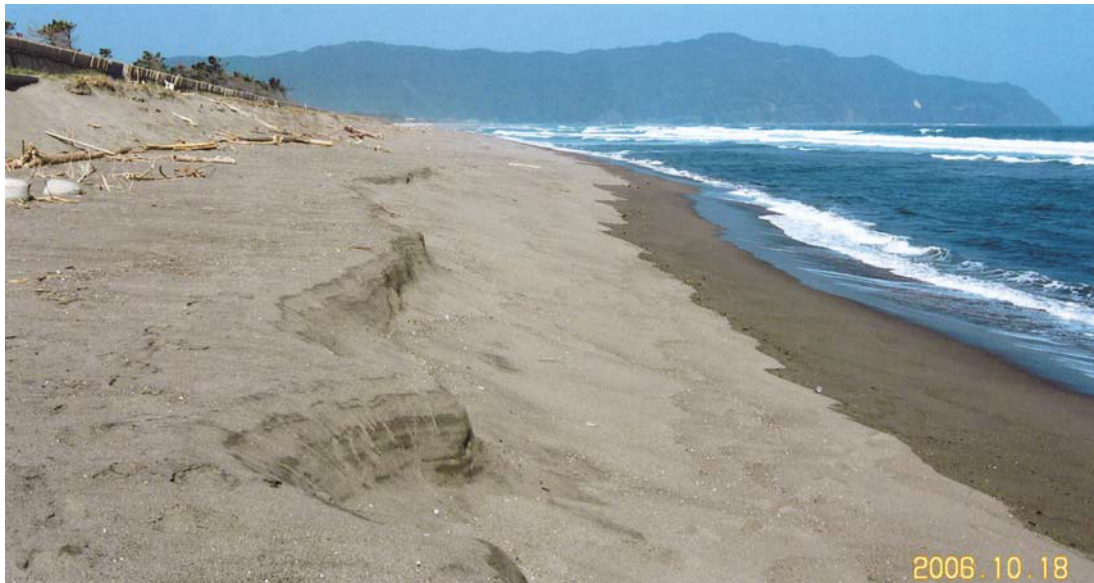
【2006.10.18】

液状化現象による  
痕跡に沿って  
流出する砂浜状況

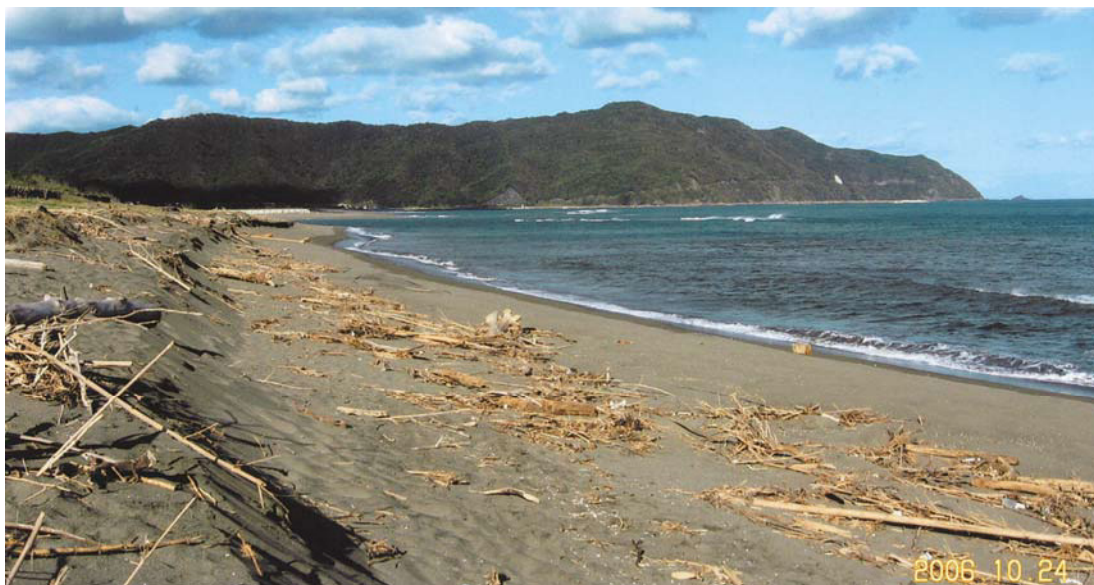
【2006.10.24】

被災発生から  
1週間後の進行  
する砂浜流出

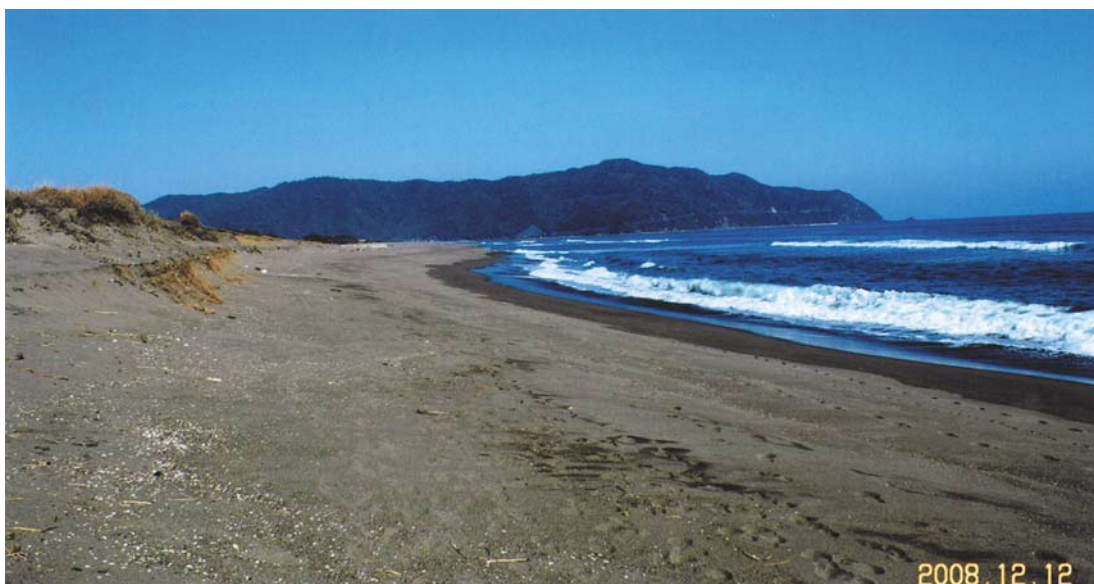
【2008.12.12】

被災発生から  
2年後の高さを  
増した浜崖
