VII 宮崎平野の侵食対策工法

侵食対策工における工法と砂浜流出状況

VII — 1 建設海岸

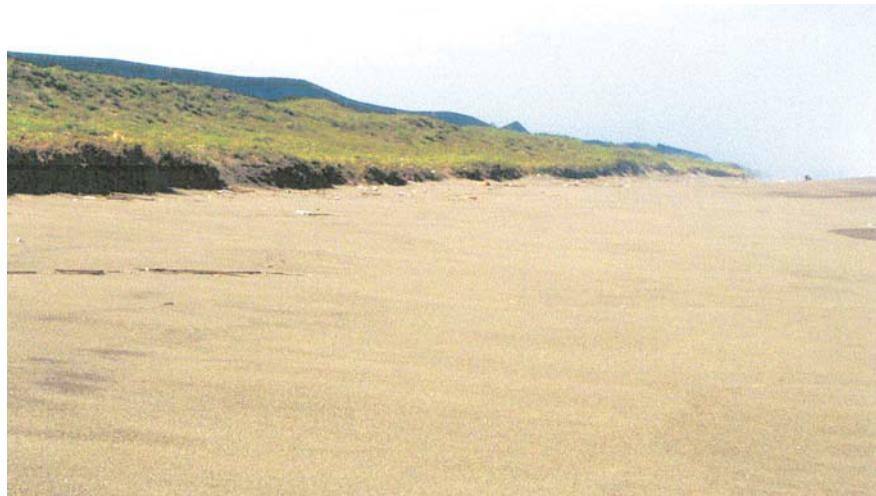
砂浜に発生する
洗掘凹穴

砂浜流出は、階段状に
進行し、流出した砂浜
の満潮時のなぎさ線に
添って発生する洗掘凹
穴。

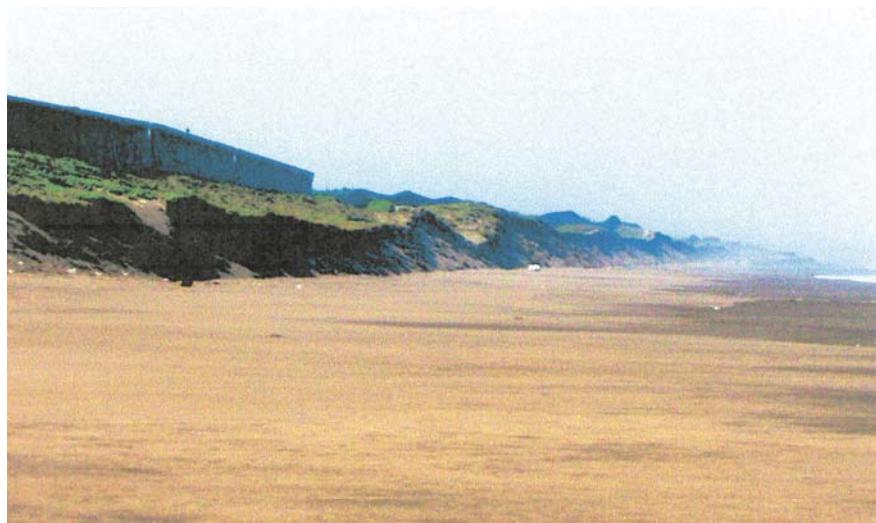
浜崖の発生

洗掘凹穴は、波浪によ
つて増大する。
浜崖の高さ 約 1~ 2 m
宮崎の潮汐
最大高さ 約 2.3 m

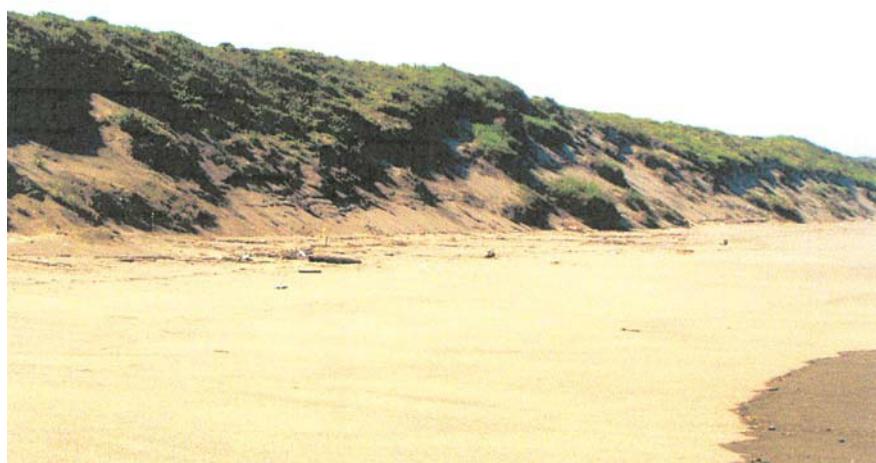
自重により
滑落する浜崖

発生した浜崖は、波浪
の洗掘によって、更に
増大し、凹穴上層の自
重の滑落により、高さ
を増す浜崖。

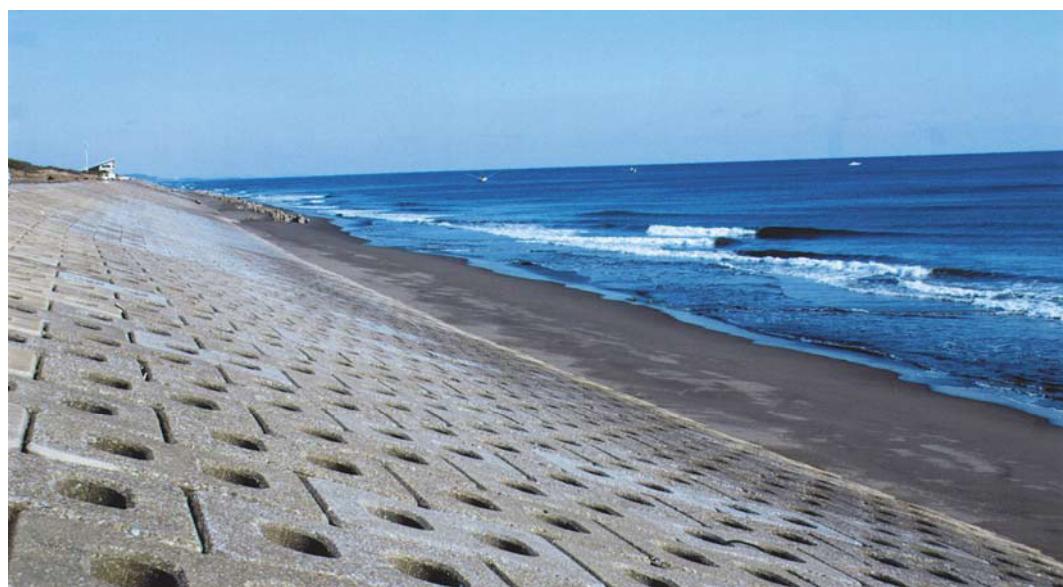
アカウミガメが
産卵できる
緩傾斜護岸
【2010. 1.14】

1993年海岸の生態
の保全・創出に配
慮した工法として
整備された。
宮崎海岸の砂浜が
急速に流失し、そ
の高さは、10mに
及び、産卵地の復
元効果は皆無であ
った。

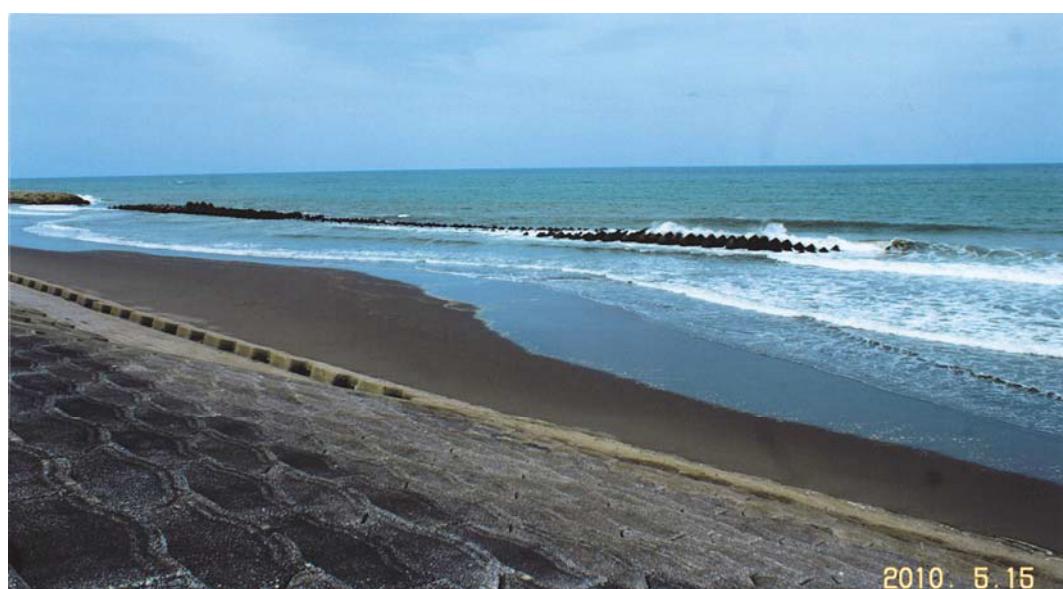
トンボロ発生の
離岸堤工法
【2010. 5.15】

海岸に平行して、
異型ブロックを破
碎帶付近に築堤し、
トンボロ発生を期
待する工法。
波浪によって洗掘
され、構造物が沈
下する被害が発生
している。

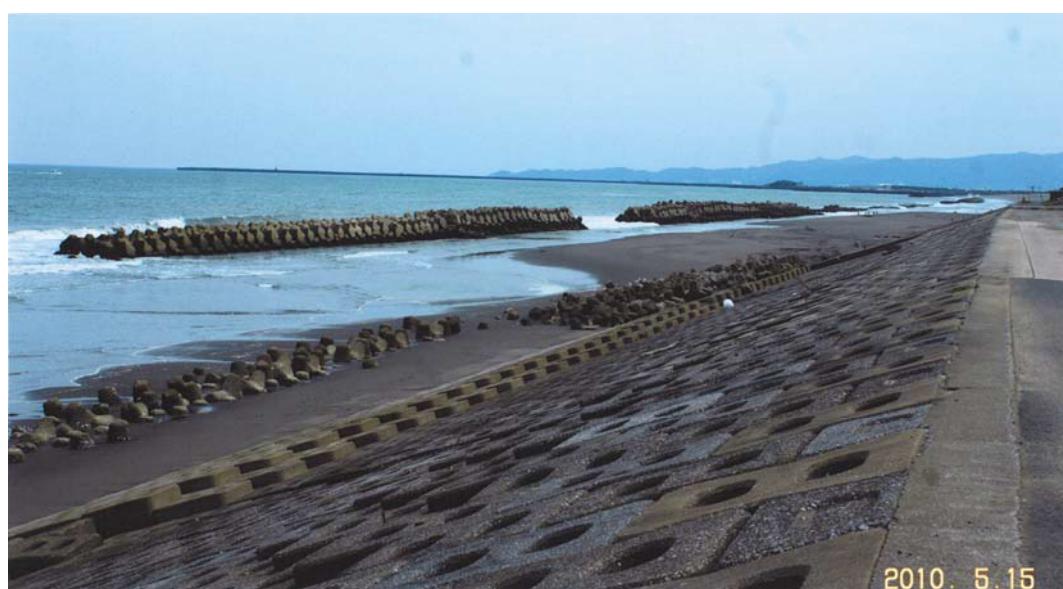
川砂を投入した
人工リーフ工
【2010. 5.15】

離岸堤の設置目的
であるトンボロ発
生による砂浜復元
が不可能なため、
養浜として川砂を
離岸堤と岸の区間
に投入する工法。

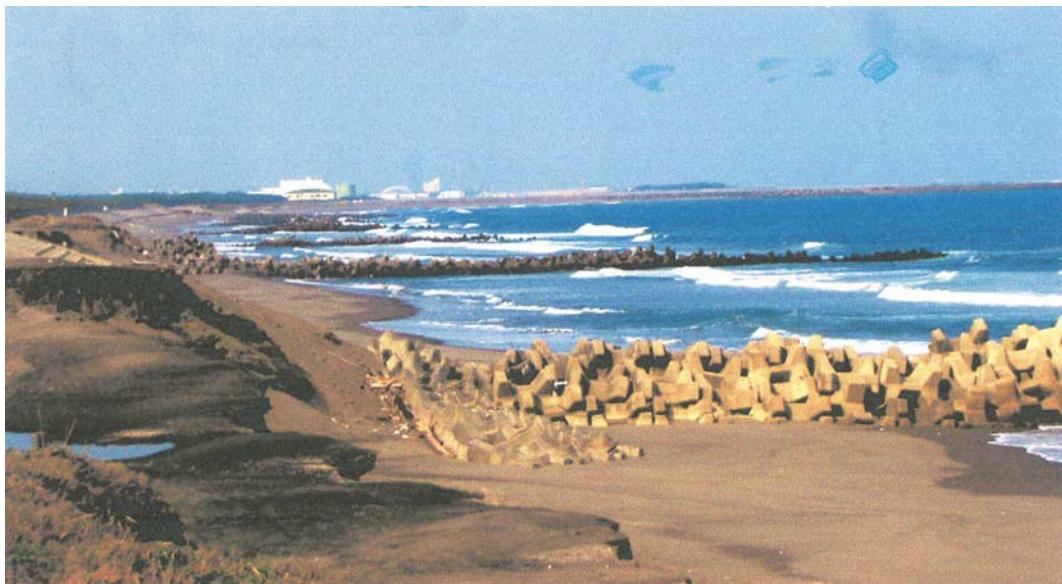
異型ブロックによる
突堤工法
【2003. 10. 28】

河口に形成される
砂嘴を模擬して考
案された突堤。
空港から清武間に
10基設定されてい
る。

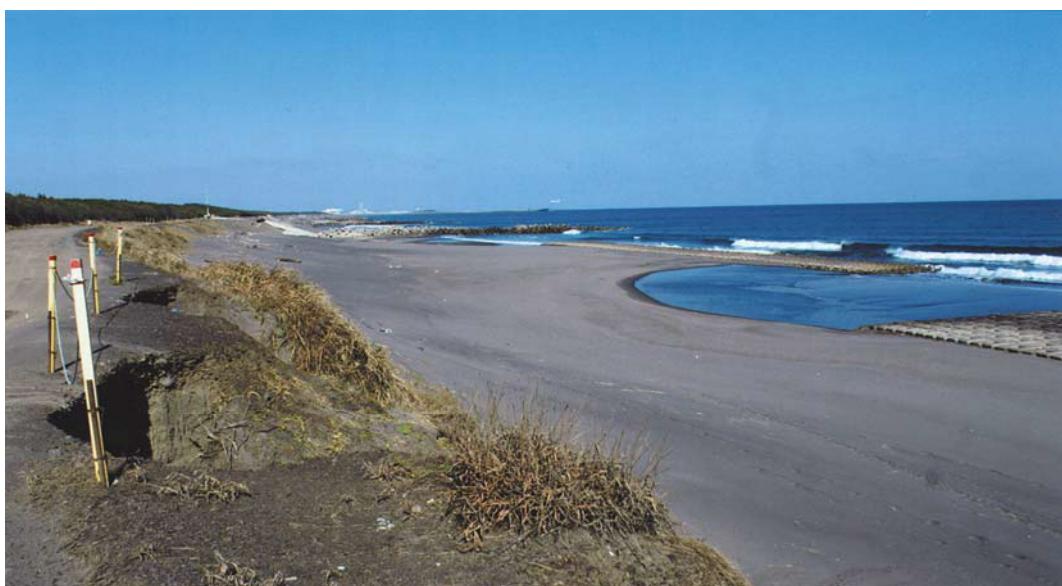
海域全域の施設
被害と砂浜流出
【2010. 1. 14】

異常気象時の波浪
は、突堤を走り、
基礎部付近に被害
を及ぼす。
施設背後の砂浜流
出被害が発生して
る。

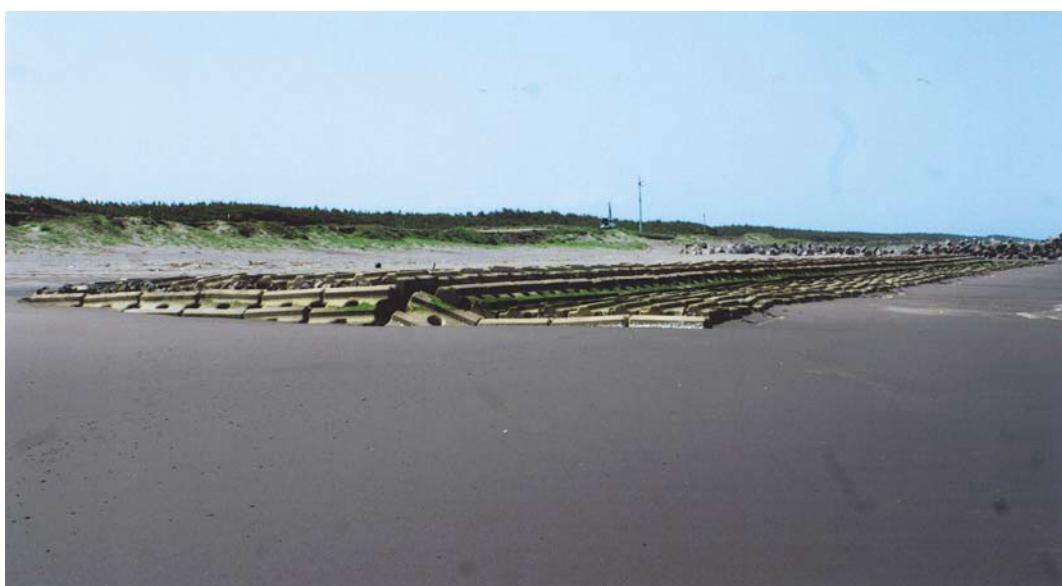
被害が増大した
人工リーフ工法
【2010. 5. 14】

突堤間にブロック
を平面的に被覆し、
その背後に、砂を
養浜として設置す
る工法。

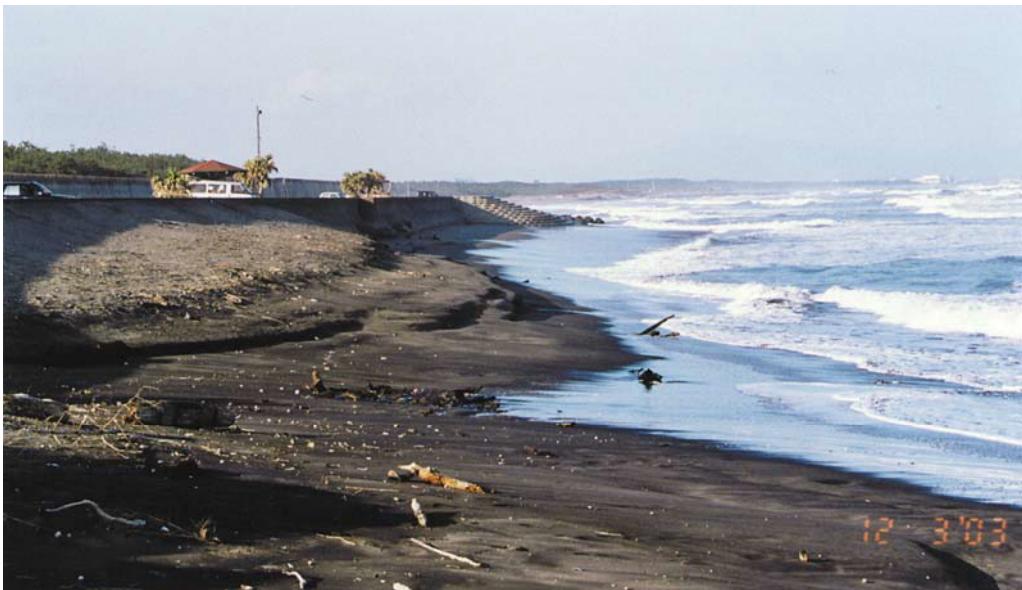
構造物設置から
始まる砂浜流出
【2000. 3. 3】

1980 年の国民体
大会開催後に設置
された施設。
この施設設置後、
砂浜流出が発生。

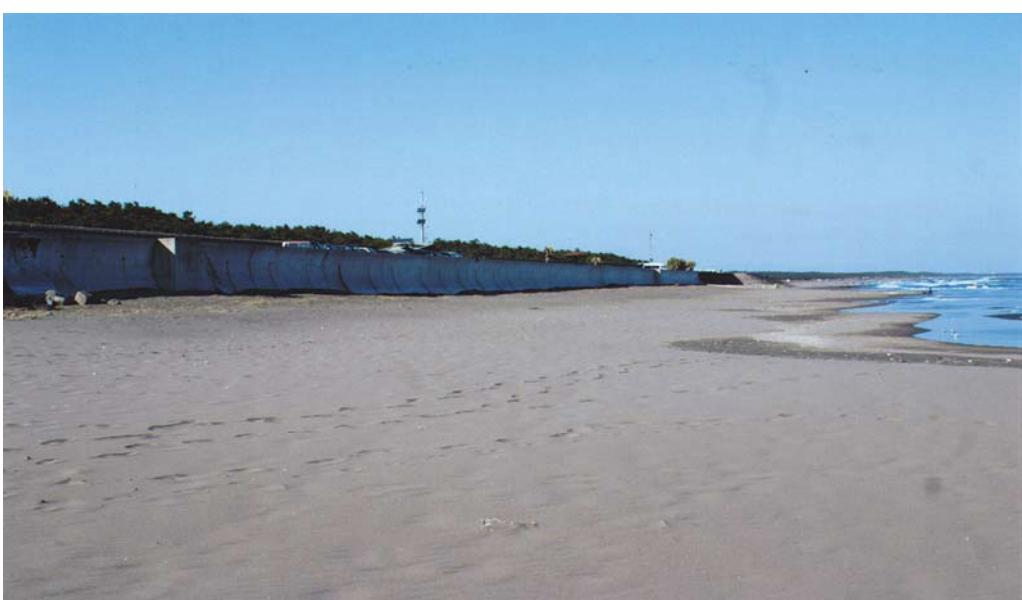
世界サーフィン
大会開催会場
【2010. 1. 19】

美しい砂浜で、絶滅
危惧種のアカウミガ
メ、コアジサシの産
卵地であったが、砂
浜の流出により消失。

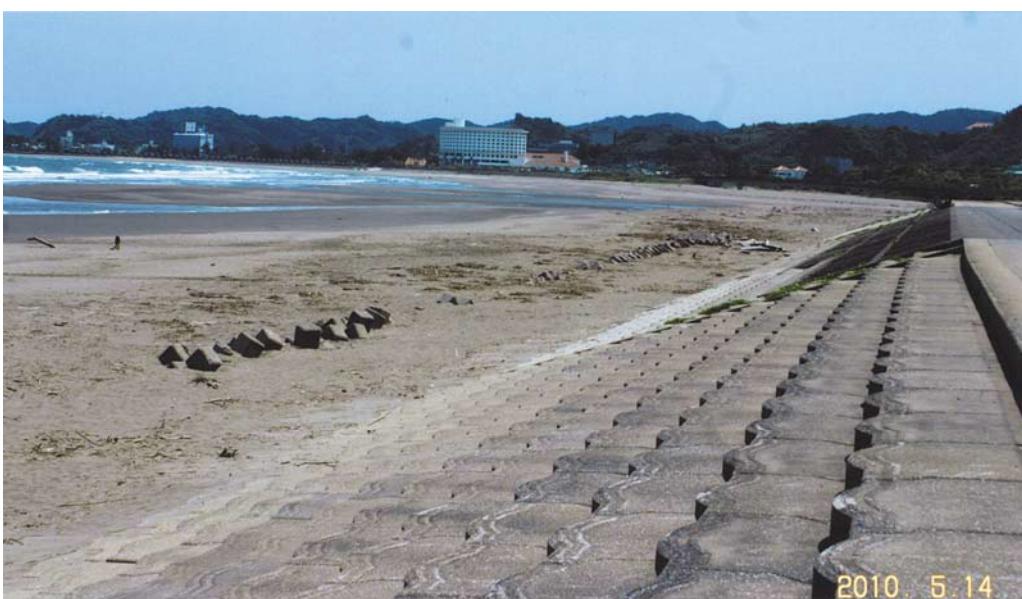
コンクリート
構造物による
サーフィン施設
【2010. 5. 14】

砂浜流出により基
礎部まで侵食され
ている観覧施設。

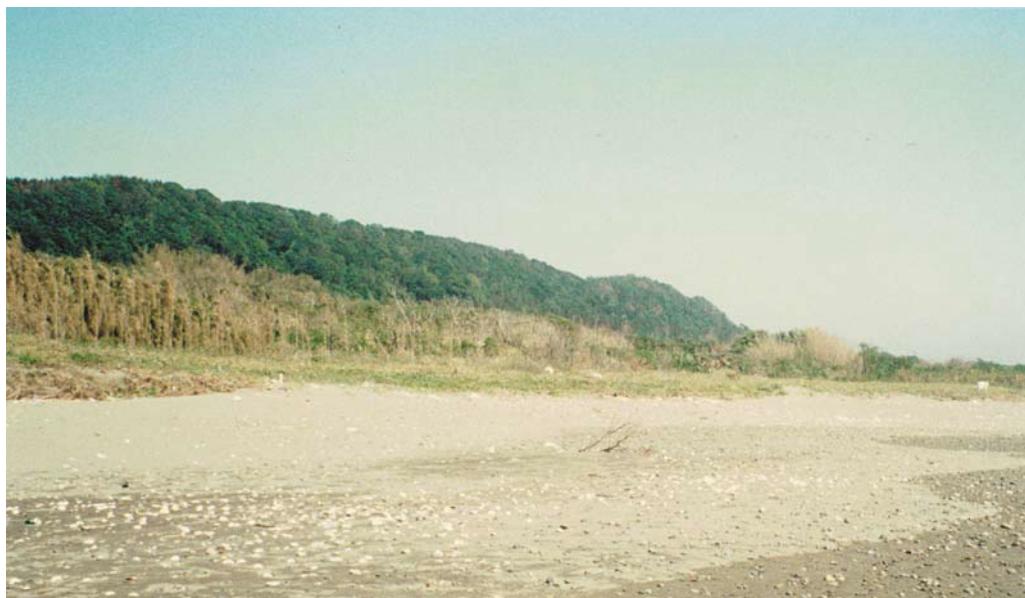
砂浜流出による
浜崖と塩水化
【1993】

砂浜流出によって、
浜崖を発生させる。
波は、陸域に進行し、
地下水の塩水化の影
響を受ける保安林。

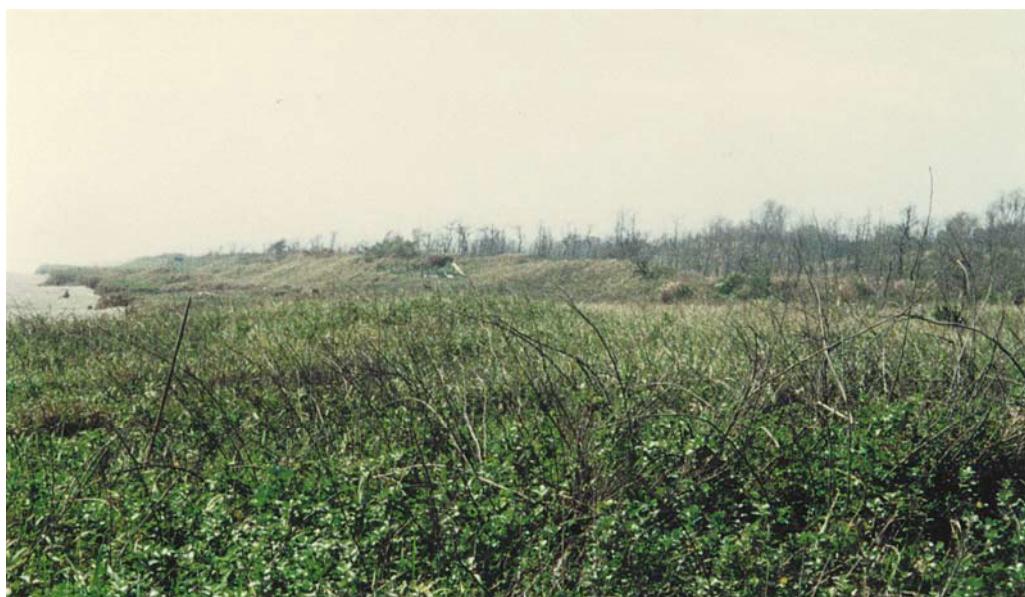
塩水化現象による
潮害防備林の消失
【1994】

深根性の松の大木か
ら枯損し、その後に
稚樹が枯損する。
台風時の潮風は、國
道10号沿線の山腹を
崩壊させる。

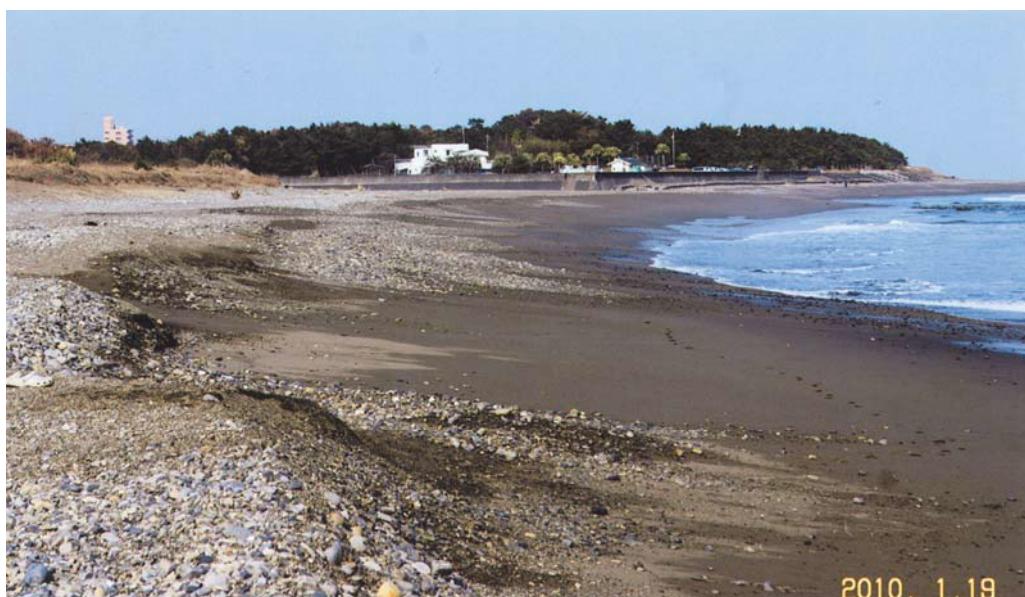
砂浜流出の
起因となった
宮田川の擁壁
【2010. 1.19】

堀の内海岸の侵食は、
1960年代の宮田川佐
岸の擁壁、高鍋海水
浴場の階段護岸工事
の施工から始まる。
宮崎平野で初めて、
潮害被害が発生した
宮田川河口。
