VII — 2 林野海岸

(1) 美々津海岸 【日向市】

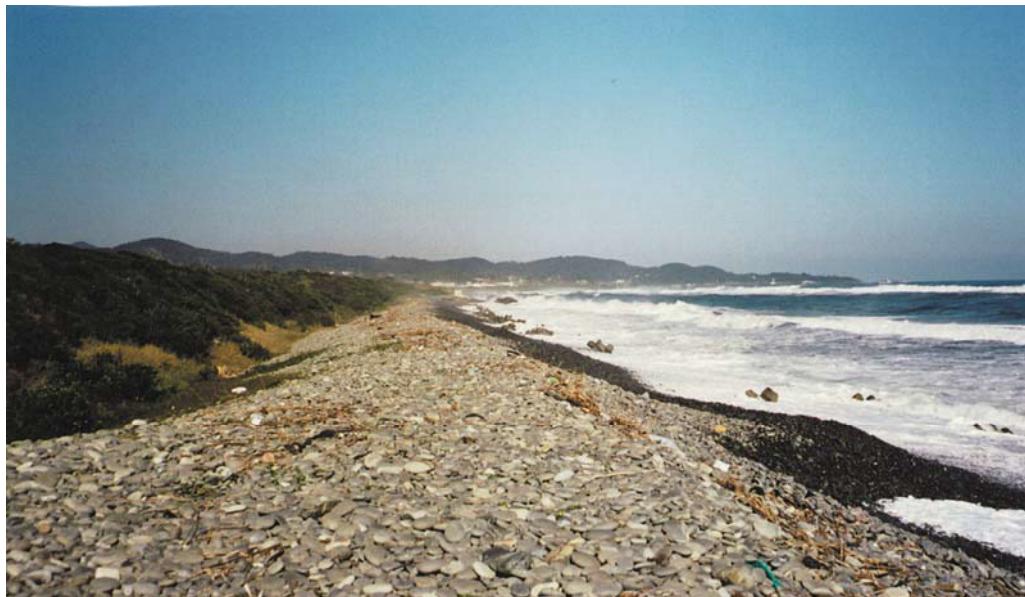
礫質海岸の
潮害防備林
【2003. 11. 24】

礫質海岸の織り成す風景1990年代、この地域は日向・美々津県立自然公園の風光明媚な区域であった。潮害防備林は、礫質地層に植栽されたウバメガシの群落。

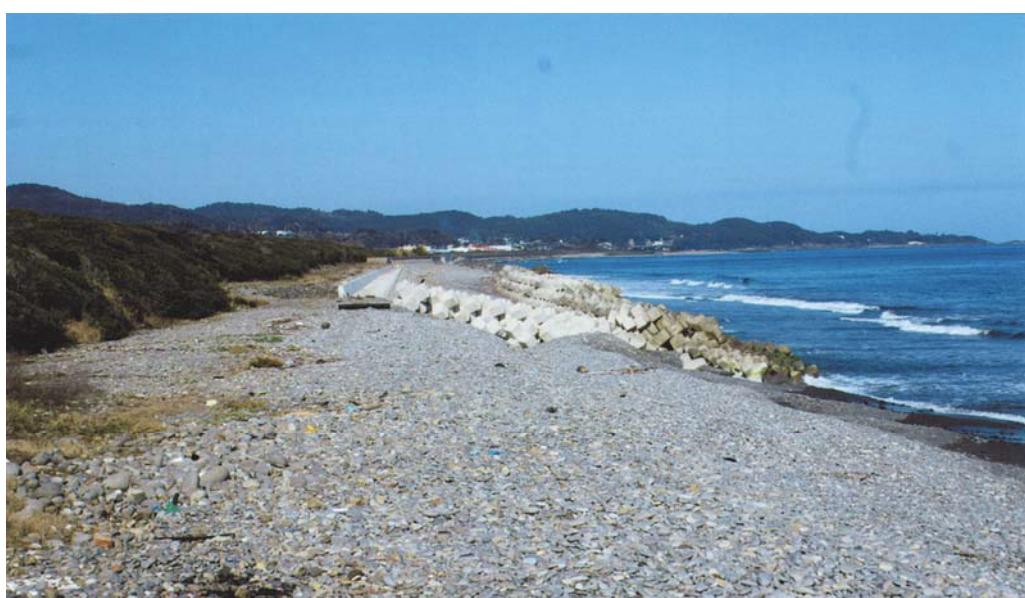
国土面積を
縮小する護岸工
【2010. 1. 19】

宮崎の海岸沿線は、自然の植生で守られてきた。この豊かな地層に、擁壁工を施工し、先人の残した潮害防備林まで消滅させている。

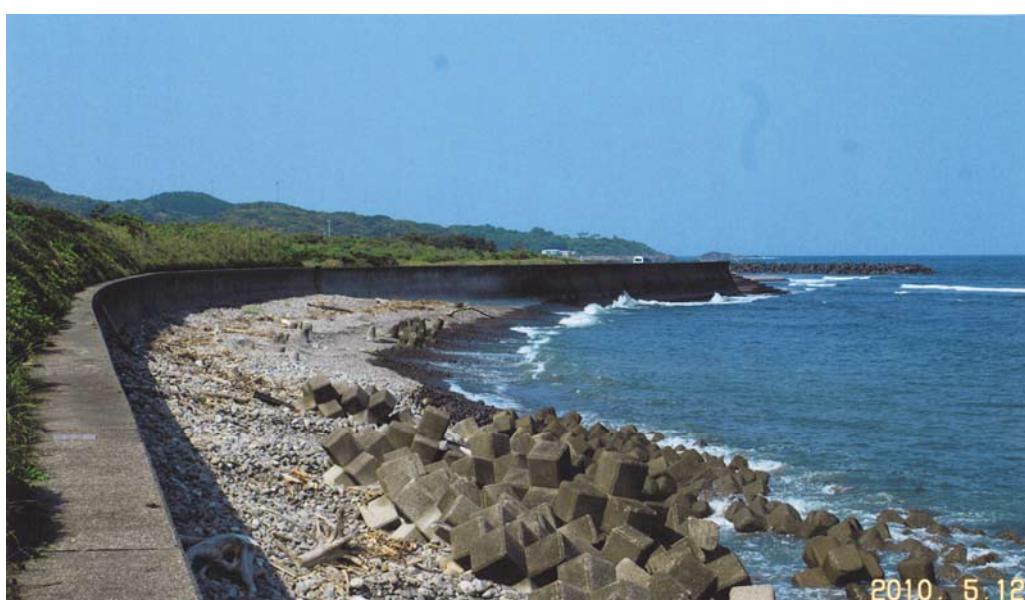
礫質海岸に
施工された
コンクリート構造物
【2010. 5. 12】

礫質地層の海岸は、礫間の空隙に、消波機能を有し波浪を抑制する。その貴重な礫質地層を流出させる森林保全の擁壁工法。

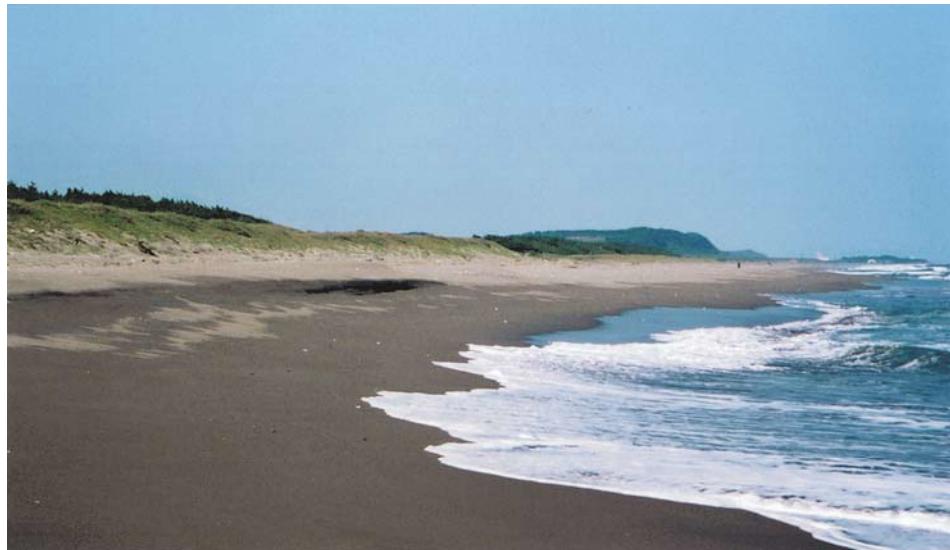
砂浜流出と
連鎖的災害
【2003.11.19】

砂浜の流出は、沿岸の魚介類の減少、河口の塩水化、潮害防備林の枯渇、背後の田畠の潮害、中位段丘堆積物の法面崩壊等の連鎖的災害を発生させる。

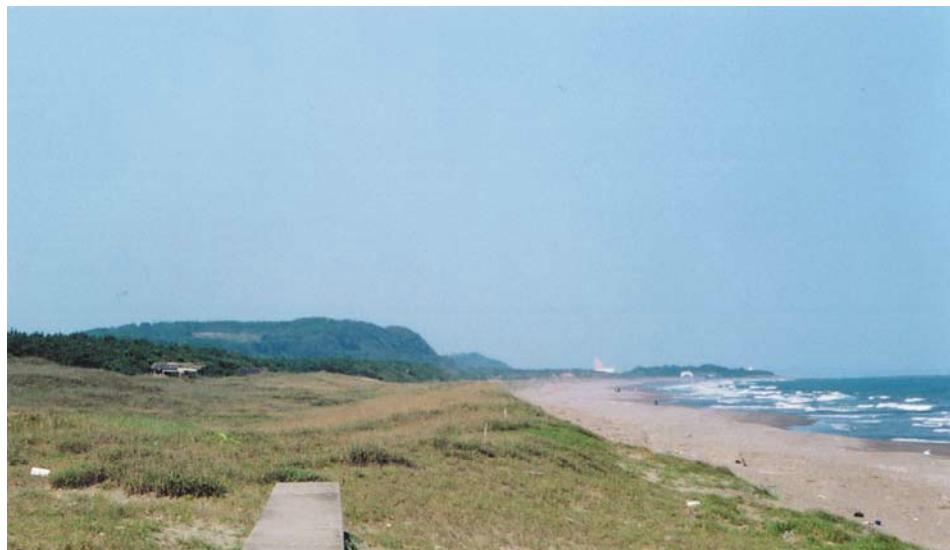
侵食前の
前浜砂丘
【2005.10.6】

平成3~5年の海岸月間では、「ふるさとの海岸を探勝する会」を開催した。約5kmの探勝海浜は、幅100mの砂浜であった。

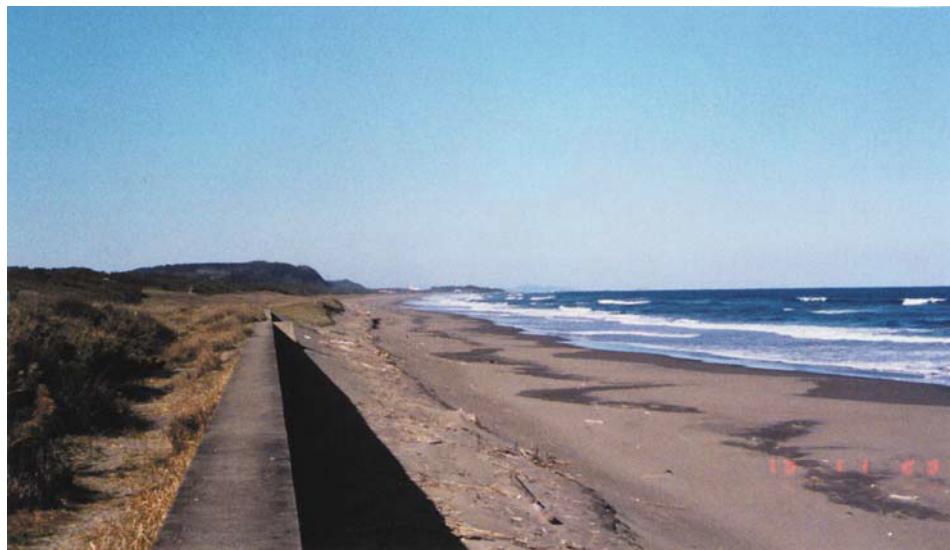
前浜砂丘の
侵食状況
【2007.11.19】

僅か2年後の侵食を受けた海浜状況。砂浜流出を示す浜崖ラインは、構造物の法線に沿って、被害は拡大する。

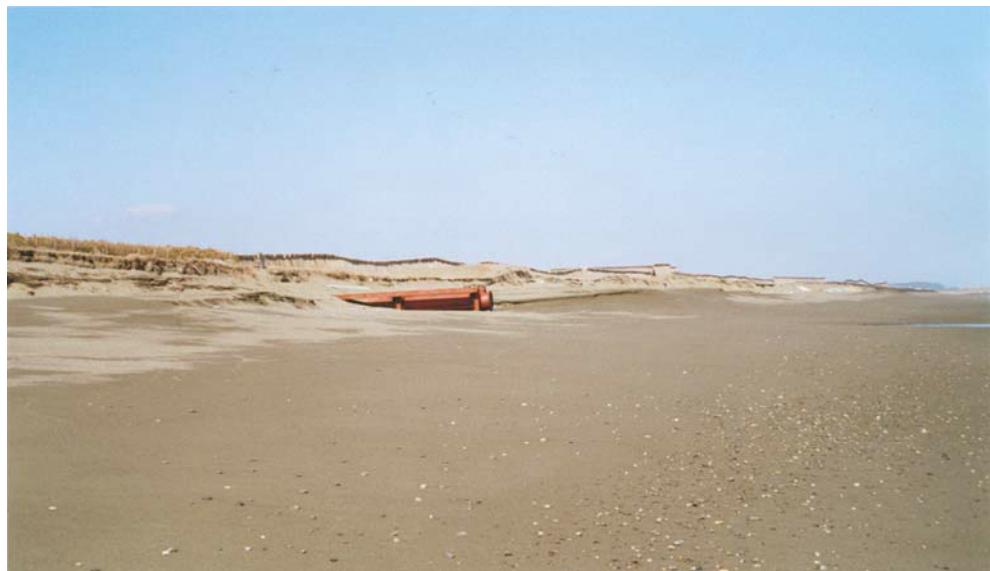
浜崖発生による
排水処理施設の露出
【1992. 8. 9】

一つ瀬川河口から石崎浜に至る海浜は、西都・佐土原地域住民の海水浴場であった。
一つ瀬川右岸に、擁壁が設置されている。

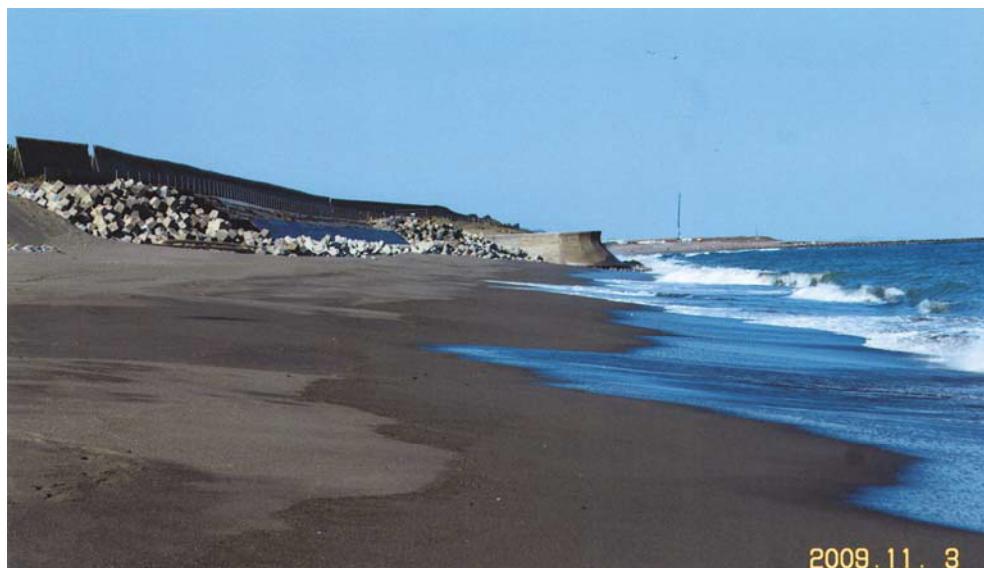
砂浜流出の根源
となった擁壁
【2009. 11. 3】

砂浜の高さは、擁壁の天端まであった。
急速に侵食が始まり、基礎部まで露出した農地災害施設。

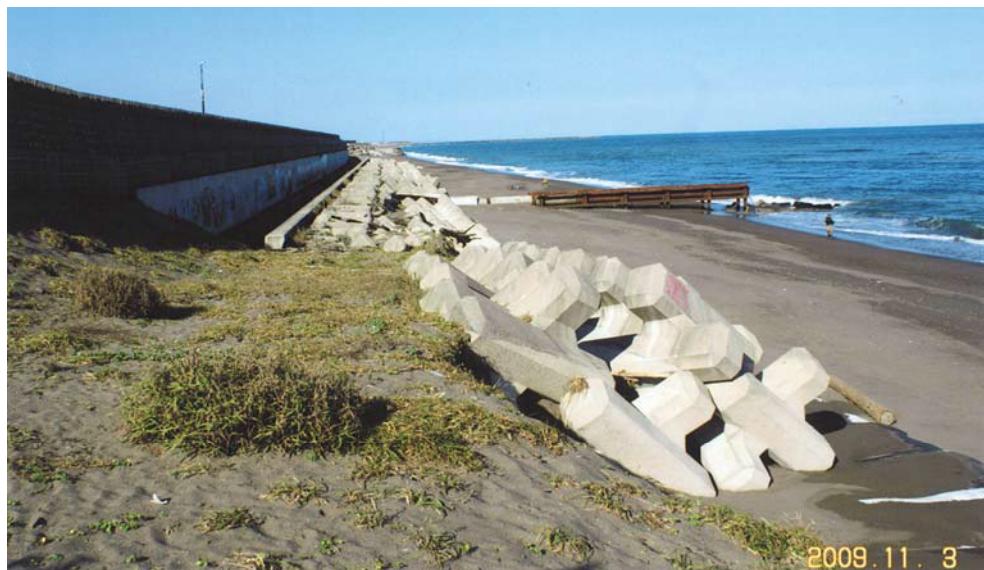
構造物設置により
露出した菅渠
【2009. 11. 3】

砂浜流出を拡大した荒廃林地復旧施設。
沿岸流の流れを早めるコンクリート施設を設置。

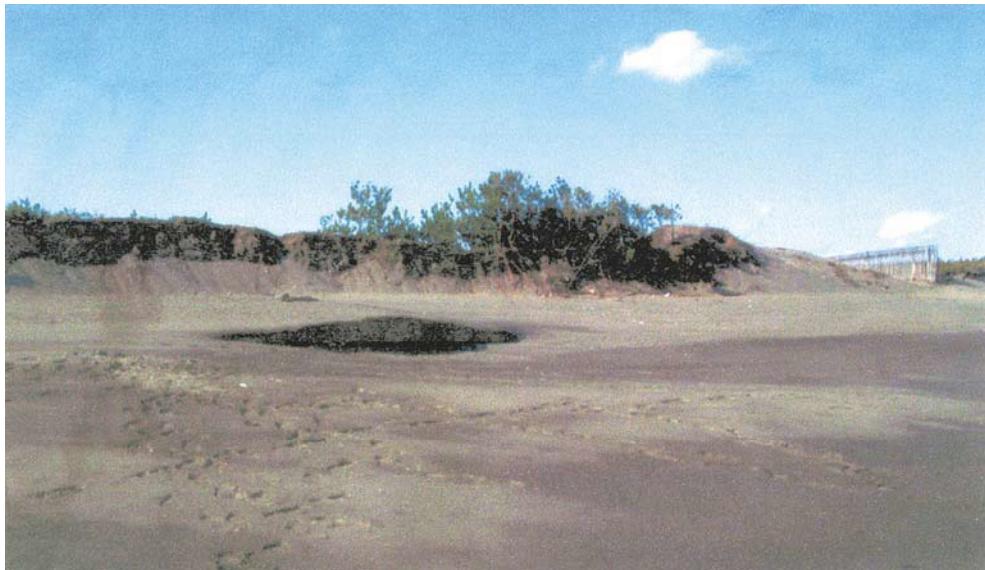
浜崖発生の
潮害防備保安林
【2003. 10. 28】

浜崖が発生している
が、前浜には砂浜が
堆積している。

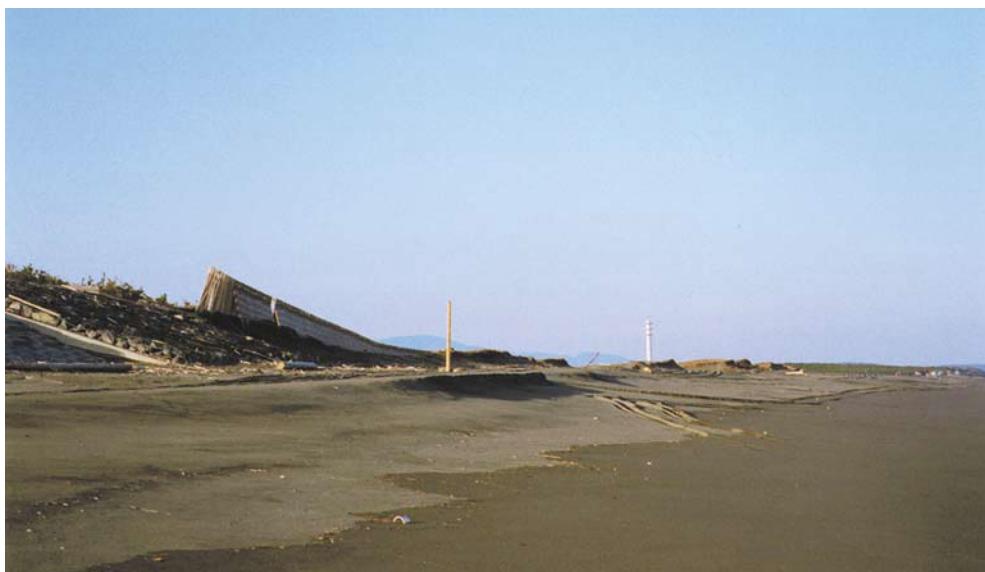
自然海浜に
着工した治山事業
の緩傾斜護岸工
【2004. 9. 14】

工事施工後、砂浜が
急速に流出した海浜。

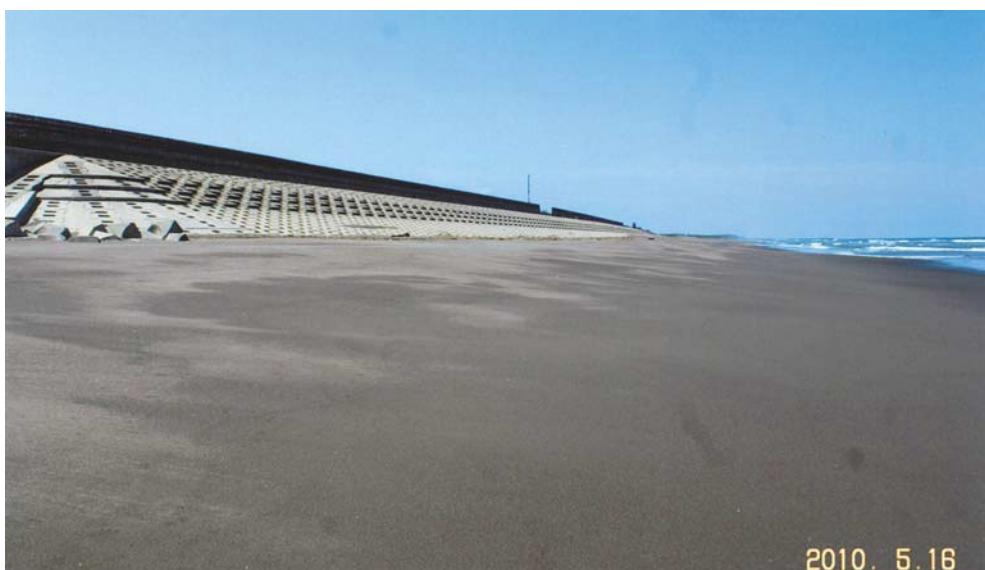
砂丘の復元を
放棄した荒廃
林地災害復旧工事
【2010. 5. 16】

宮崎海岸の砂浜流出
に影響を及ぼす原因
工法。
護岸背後の保安林が
広範囲で被害を受け
ている。

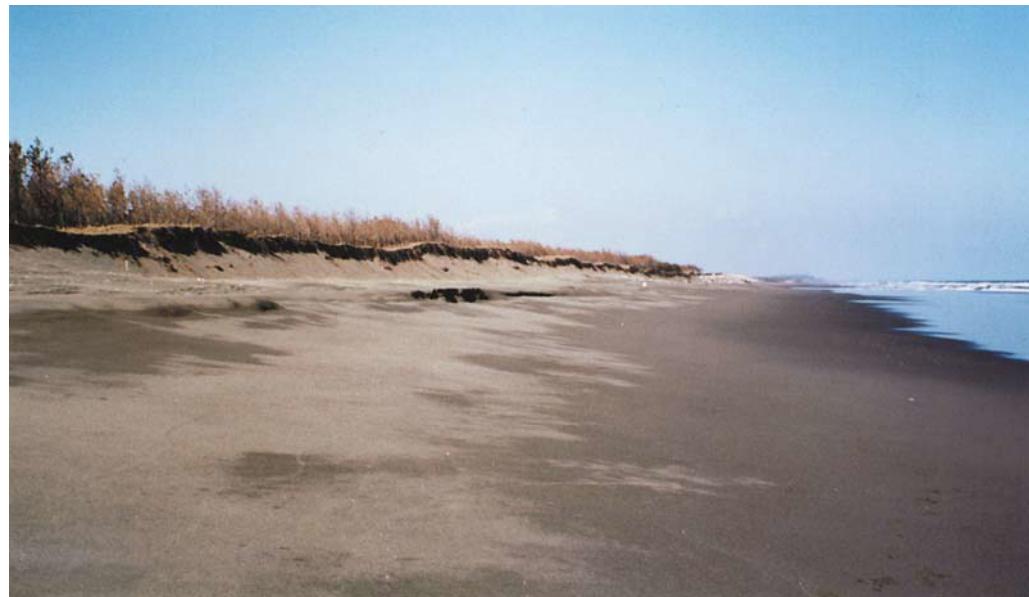
緩傾斜護岸に
隣接する擁壁
施工前の状況
【2005. 1. 14】

護岸施工により砂浜が
さらに流出し、波浪の
影響を受け、保安林の
松が流出、枯損した。

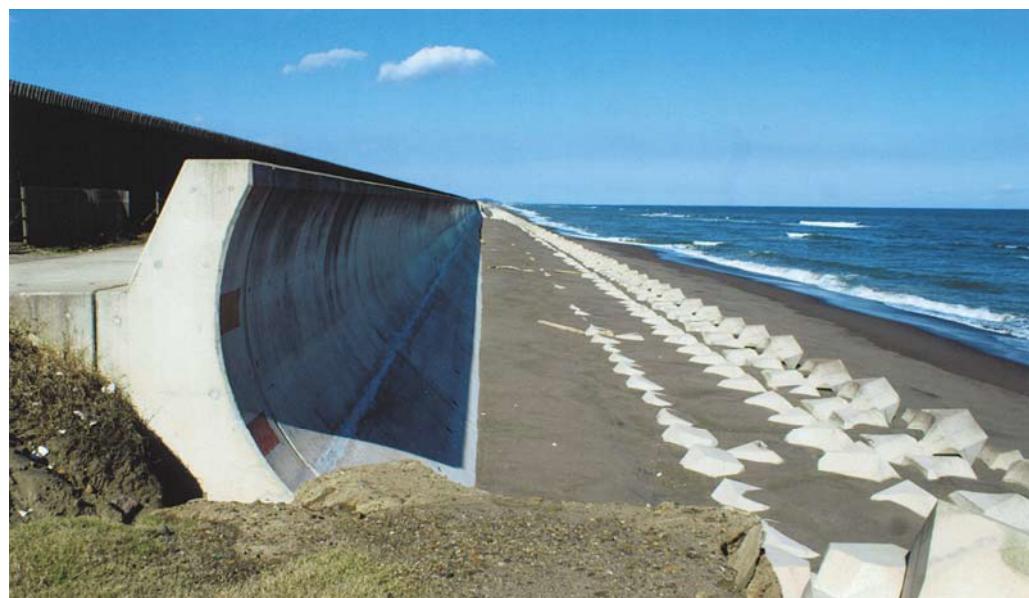
砂浜流出を
促進した擁壁工
【2010. 1. 14】

この擁壁の設置によ
り、松林の幅員が約
20m縮小された。
砂浜の流出が拡大し、
緊急を要する国土保
全対策。

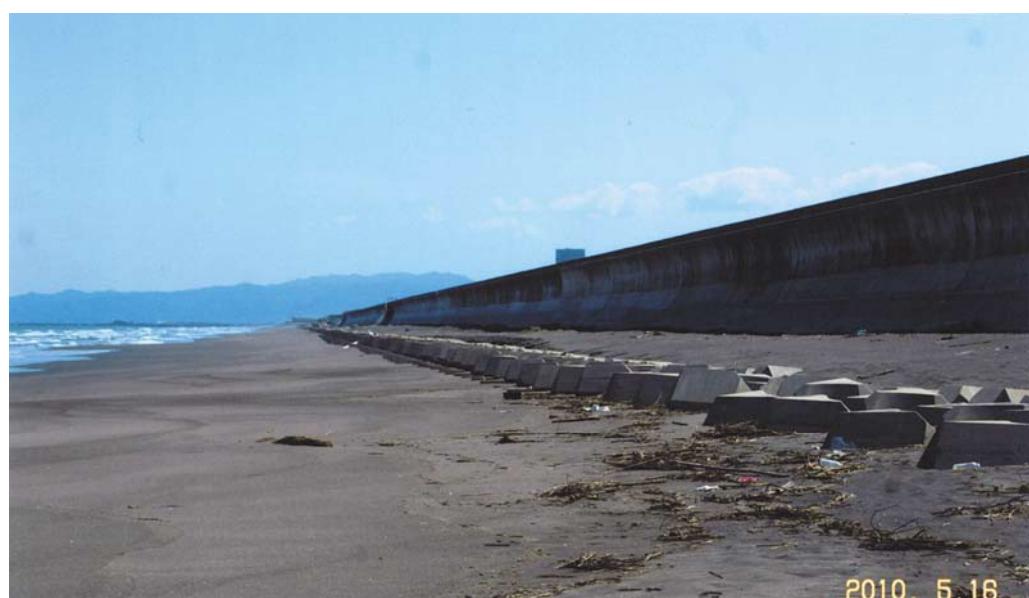
宮崎海岸最大の
砂浜流出促進工法
【2010. 5. 16】

工事施工後、5年で
擁壁基礎部まで流出
した砂浜。
擁壁前面の砂浜復元
が困難になった工法。

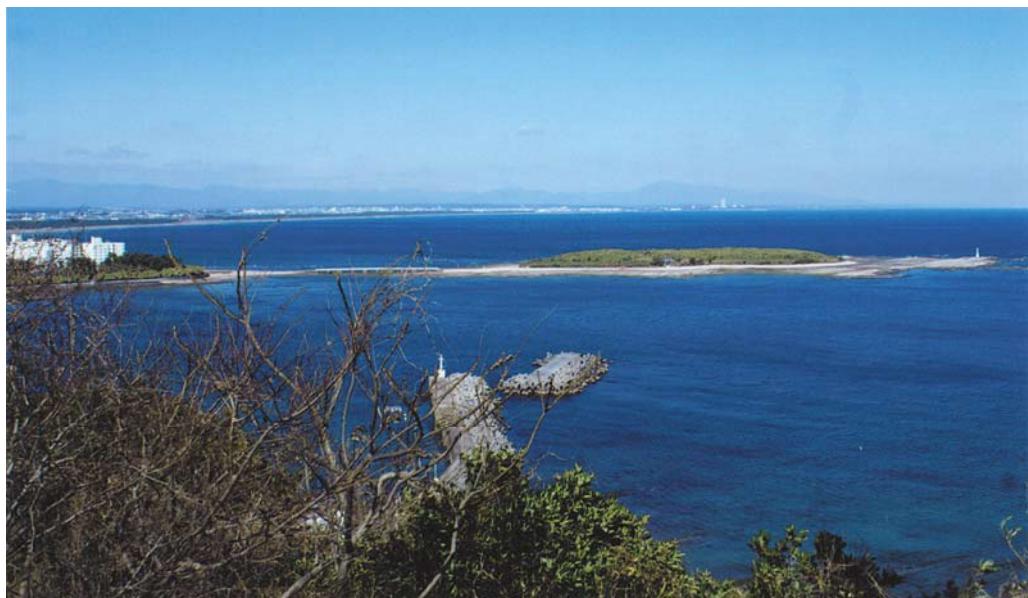
青島再生が期待
される砂浜復元
【2010. 1. 14】

青島は、1960年代
我が国を代表する
観光地であった。
青島は、江ノ島と
ともに陸繫島地形
として、砂浜創設
が期待される。

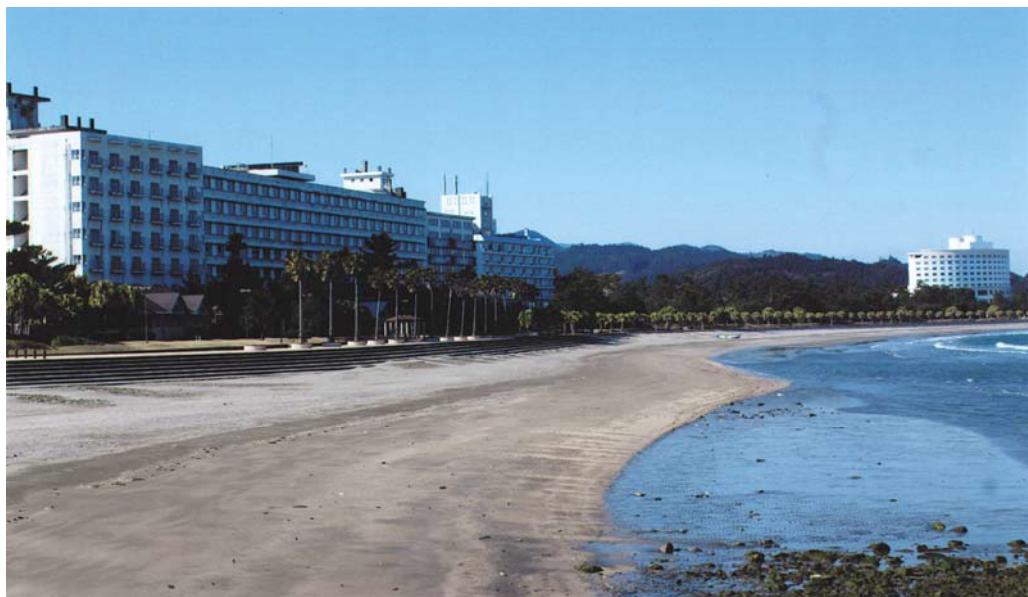
擁壁と化した
ホテルの建設
【2010. 1. 14】

青島海水浴場の砂
浜流出の原因にな
った主軸を南北に
する構造物。
砂を搬入する漂砂
の流れを疎外した
ことにより流出し
た砂浜。

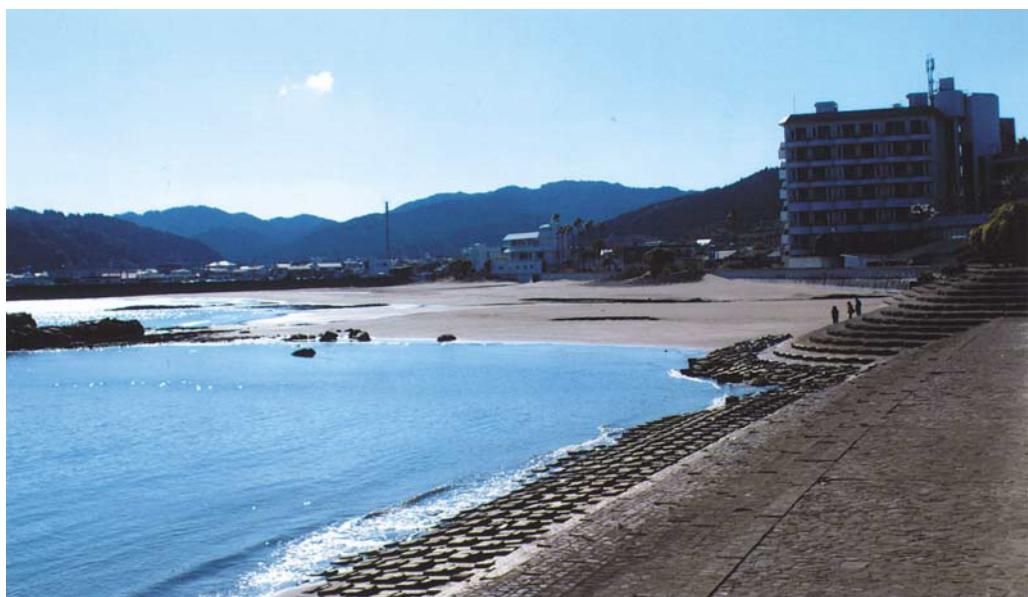
植物園護岸設置から
始まった砂浜侵食
【2010. 5. 14】

植物園開園前年の
1996年までは、
砂の堆積高さは、
護岸管理道舗装面、
幅員は、隣接する
南側ホテル東海浜
に堆積する幅以上。
