山腹崩壊に伴う流木災害とその対策

宮崎大学農学部 森林緑地環境科学科 清水 収

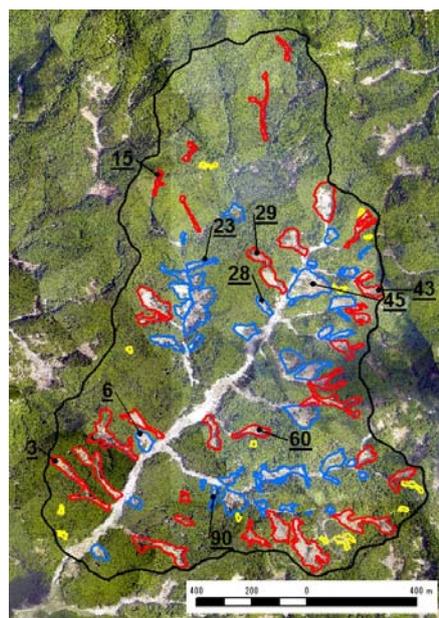
図-1 崩壊地の分布

赤：0 次谷斜面の崩壊、青：溪岸斜面の崩壊
黄：その他の崩壊、数字は調査地番号

その他の崩壊各々の分布，箇所数，面積，崩壊生産土砂量（崩壊土砂量から残土量を差し引いた値）を示す。その他の崩壊とは，他の2種と異なり崩壊の下端が河道に達していないものを指すが，図-1に示すように個々の崩壊地が小さく，また表-1に示すように流域の崩壊全体に占める崩壊面積，崩壊生産土砂量が共に微小である。

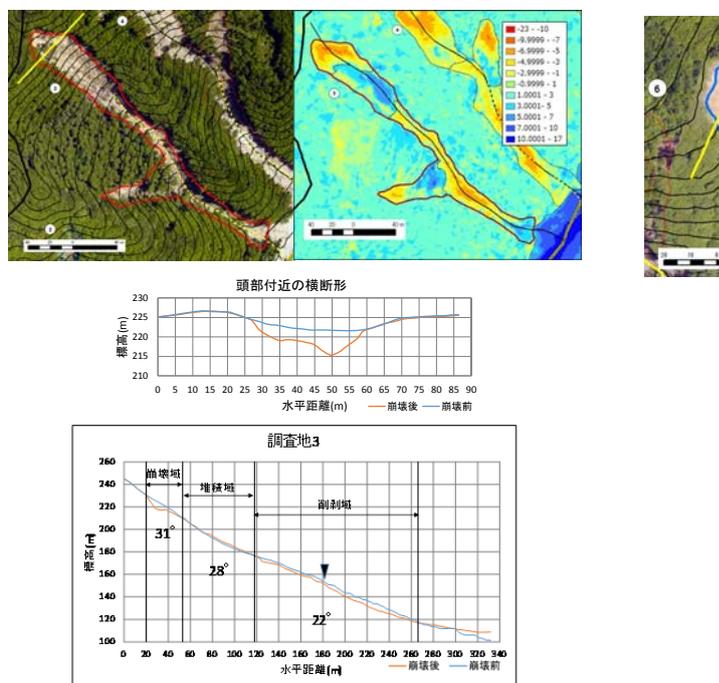
図-2 0次谷斜面の崩壊の事例（調査地3）

図-2に，本川下流右岸谷壁の0次谷斜面における崩壊を示す。最上部に長さ30mの崩壊域（傾斜31度），その下に長さ60mの堆積域（28度），そして下端まで長さ140mの削剝域（22度）が分布する。頭部付近の横断図から，0次谷より上部に位置する横断形が直線状の平滑な斜面が崩れ，崩壊後は逆三角形の谷状横断形となったことが分かる。崩壊深さは4～7m，また削剝域の深さも2～3mあり，生産土砂量は7,345m³と多かった。この外に4つの0次谷斜面の崩壊を詳しく調べたところ，いずれも「0次谷より上部の平滑斜面が深く崩れ，直下に土砂の一部が堆積し，続く谷部において削剝が長い区間にわたり発生する」様式であった。

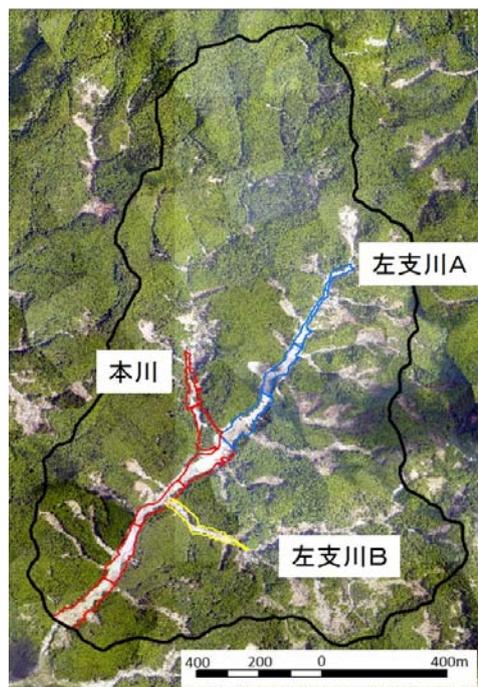
図-4 河床堆積土砂量の調査区間

図-4に示すように、災害後のオルソ画像で河床の土砂堆積が著しいことが観察された本川1.1km、左支川Aの700m、左支川Bの300m、計2.1kmの区間において、標高差分から新規堆積土砂量を求めたところ、27万m³であった（表-1）。したがって、崩壊生産土砂量34万m³の8割が上記の区間に堆積したことが分かった。

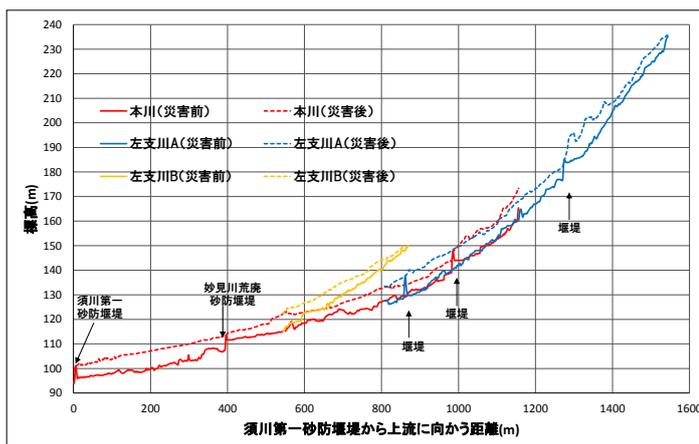
図-5 本川1.1km、左支川Aの700m、左支川Bの300mの災害前後の河床縦断面図

図-5に同区間の縦断面図を示す。災害前後の縦断面形を比べると、長い区間にわたって縦断面形が平行移動するような河床上昇になっており、高さ5m以上の上昇が広く発生している。区間内には少なくとも5基の堰堤が見出され、そのうち須川第一砂防堰堤を含む3基には上流に空き容量（高さ4~8m）があったが、それらは満砂し、一連の堰堤は今回の土砂の捕捉に大きな効果を発揮し

たとえられる。須川第一砂防堰堤は1978年完成だが、2017年の災害時点まで堰堤高とほぼ同じ高さの空き容量を保っていたことから、妙見川では過去39年間に顕著な土砂流出が無かったと思われる。その点からも、今回の土砂移動イベントが当地域にとって際立って大規模であったことが推察される。

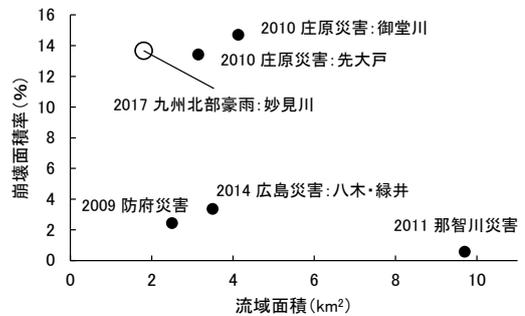
図-6 他の災害との崩壊面積率の比較

妙見川の須川第一砂防堰堤より上流域では、流域面積1.8km²において崩壊面積率が13.7%に達し、記録的な崩壊発生量であった。図-6に、近年の著名な豪雨性の土砂災害のうち崩壊面積率が報告されているもの（海堀ら、2010：木下ら、2015）と本研究を比較した。これにより妙見川の崩壊面積率は、2010年広島県庄原市の災害と並んで最大級であることが確認された。
