## VI-4 保安施設等県産材活用促進事業

長浜海岸【宮崎県延岡市】

活用した砂抄工法の試験施工

【木材素材による砂抄海岸侵食防止装置  
特許第3060274号】

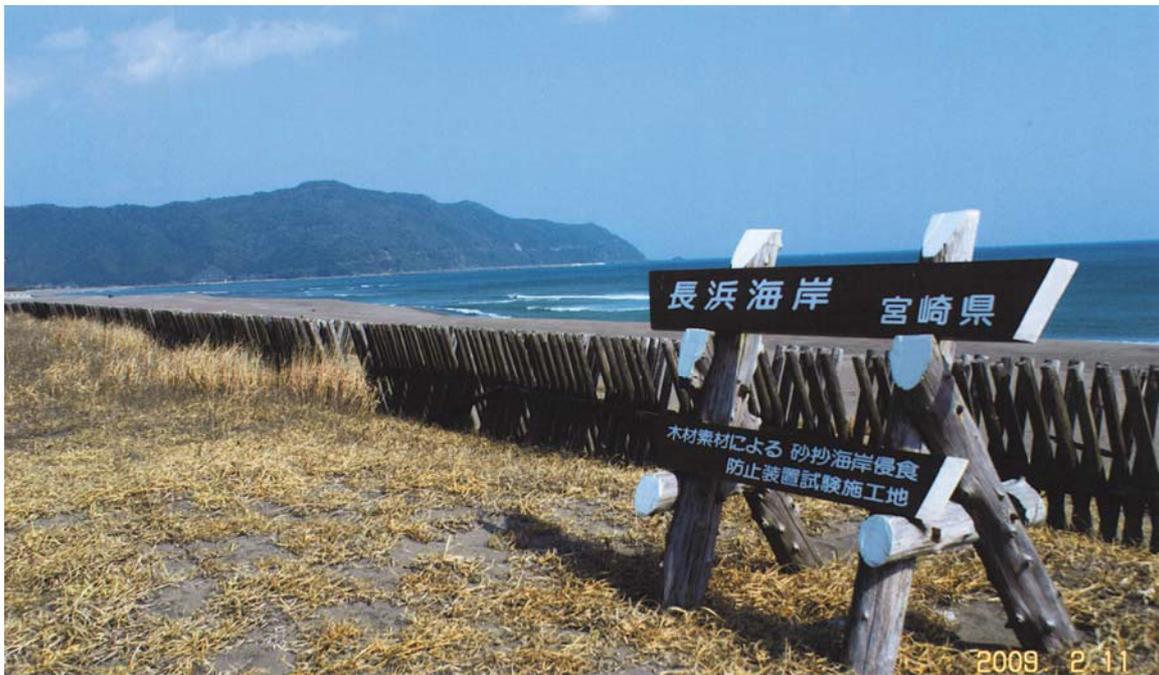
【2009. 11. 7 砂抄工法による砂浜復元状況】

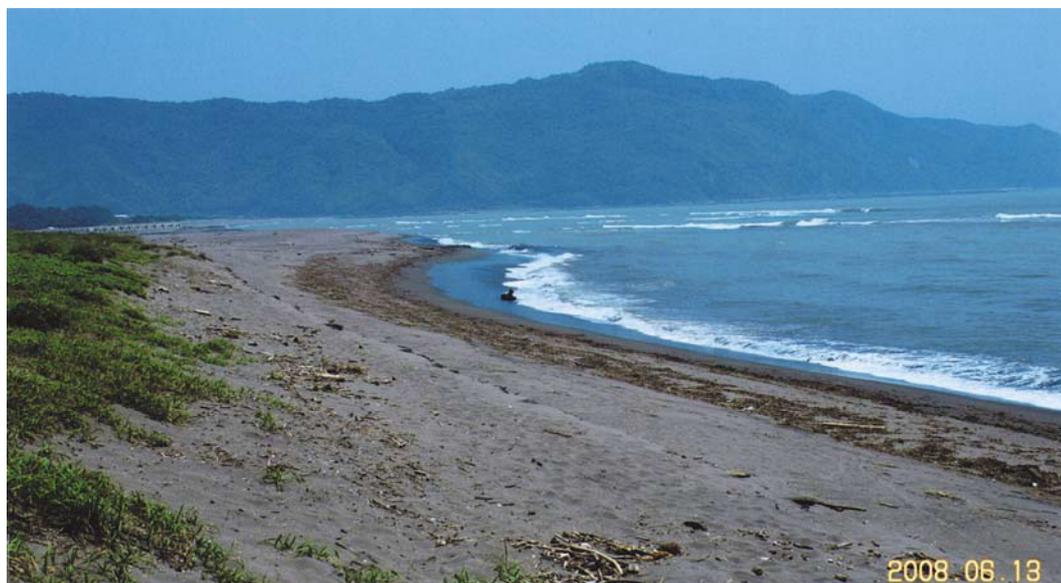
【2008. 6. 13】

撤収した装置設置  
周辺から始まった  
残留砂嘴による砂  
の堆積

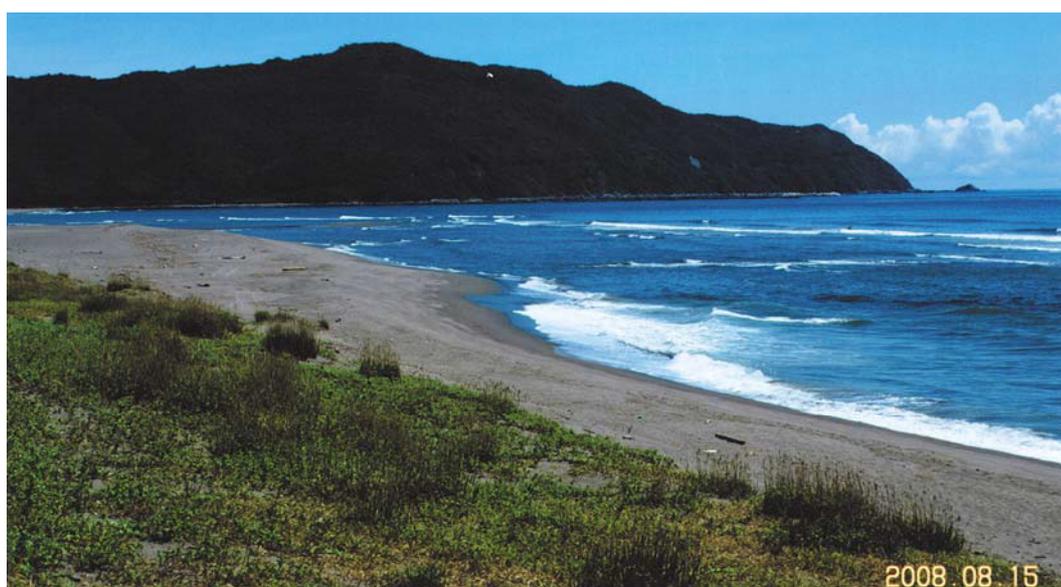
【2008. 8. 15】

漂砂による細砂  
による堆砂の拡  
大

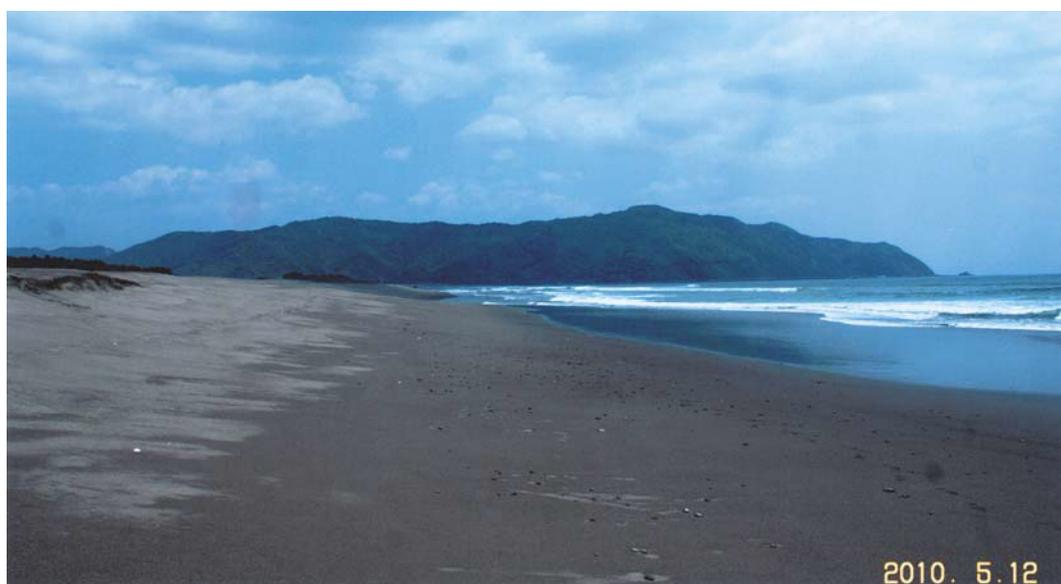
【2010. 5. 12】

被災から 2年ヶ月  
復元された砂浜

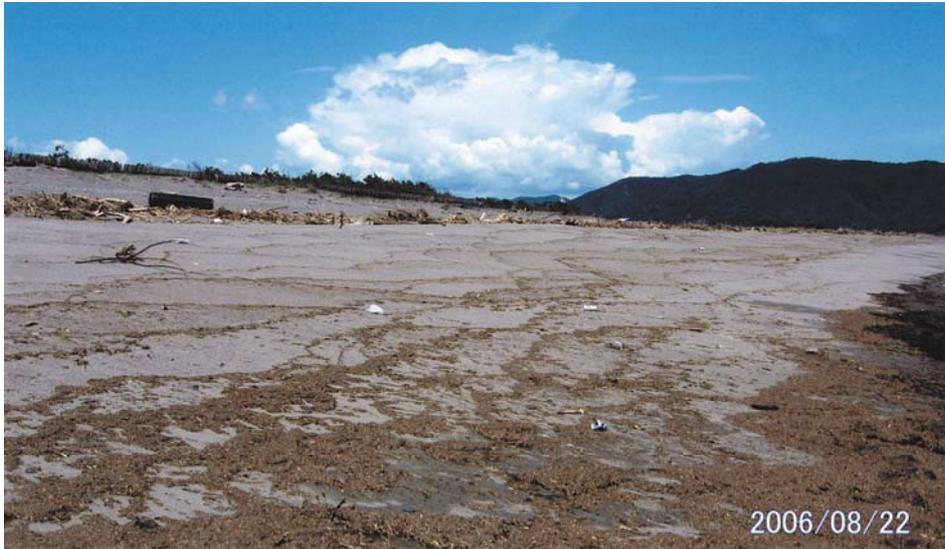
砂嘴形成に核を発生させる砂と流木の摩擦による木屑

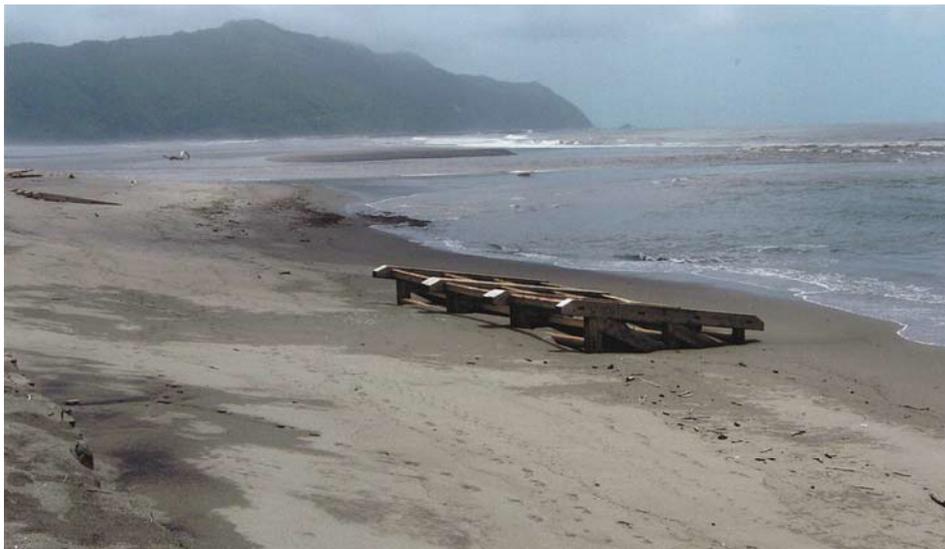
【2006. 7. 9】

梅雨前線の流木により、装置設置中点に発生した核

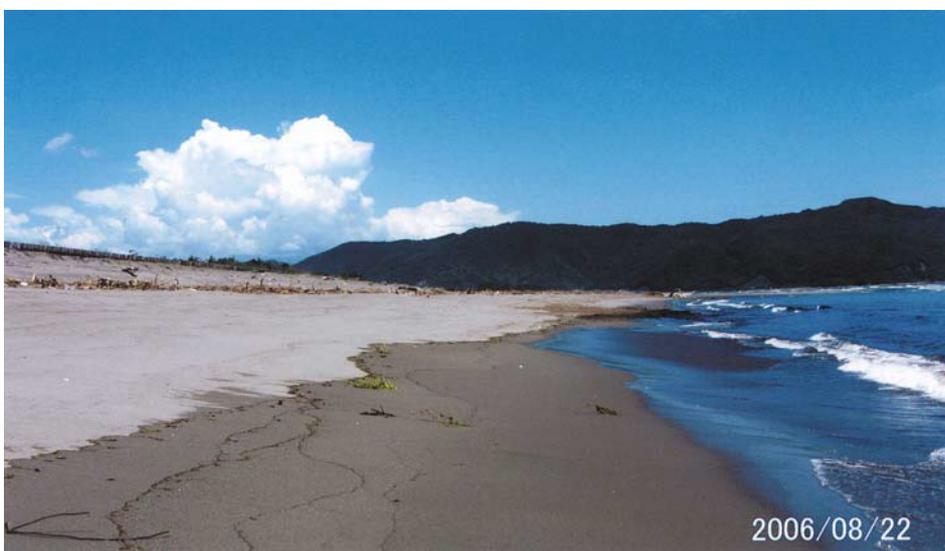
【2006. 8. 22】

台風10号による流木による核の発生

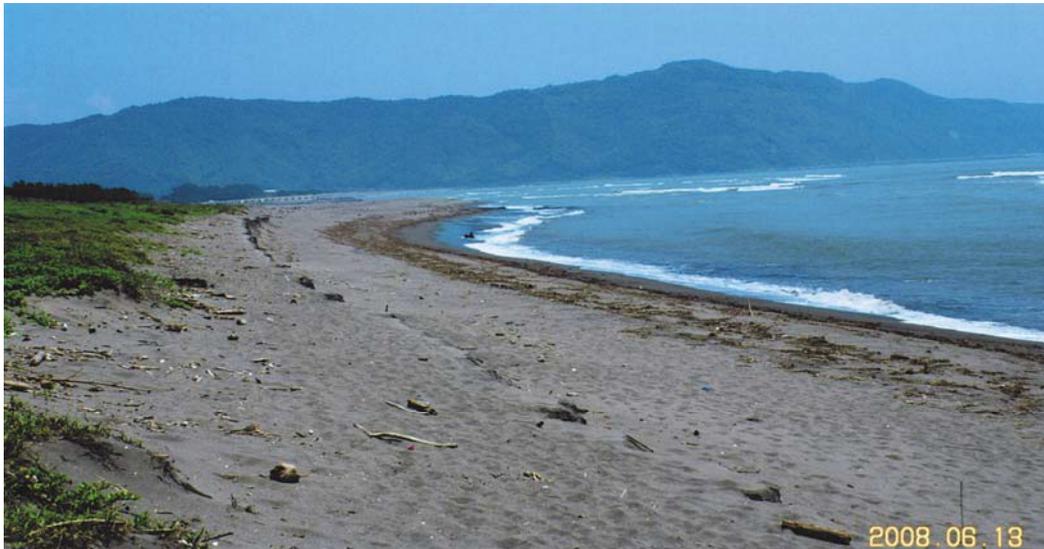
【2008. 6. 13】

被災から 1年10ヶ月  
液状化現象の痕跡に  
沿って走る浜崖

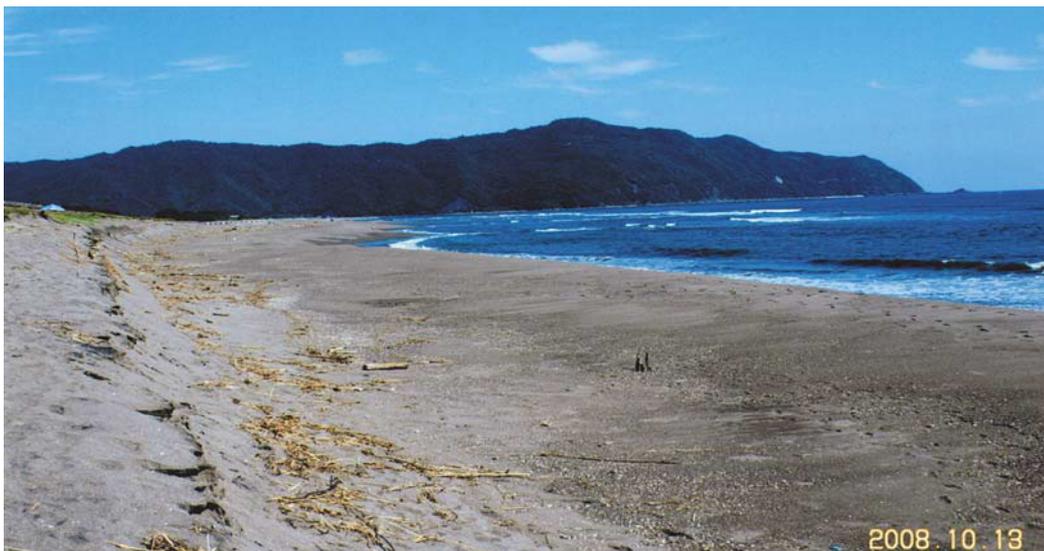
【2008. 10. 13】

陸域に進行する  
砂浜流出と  
前浜の砂浜堆砂

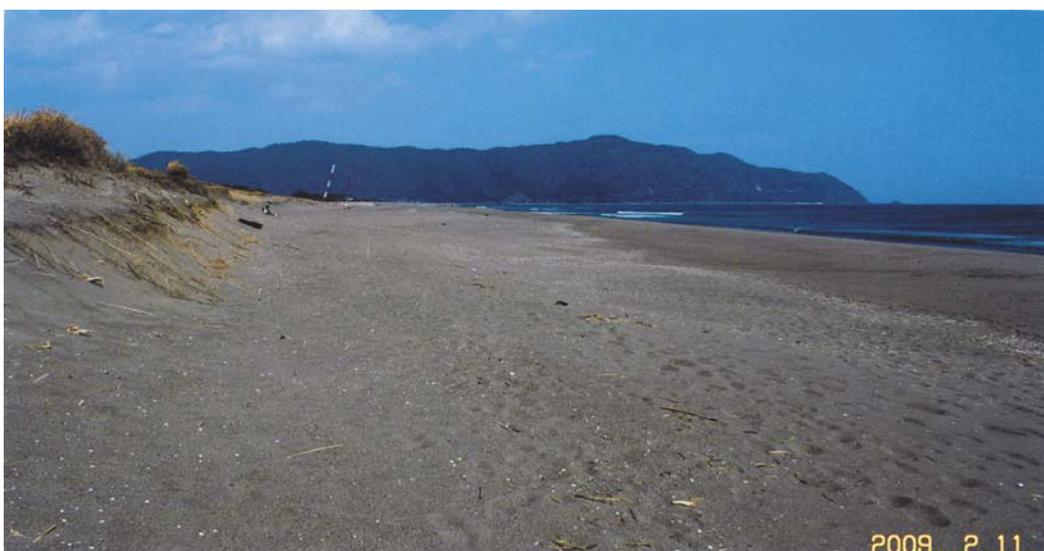
【2009. 2. 12】

段階的に  
高さを増す浜崖  
と拡大する砂浜

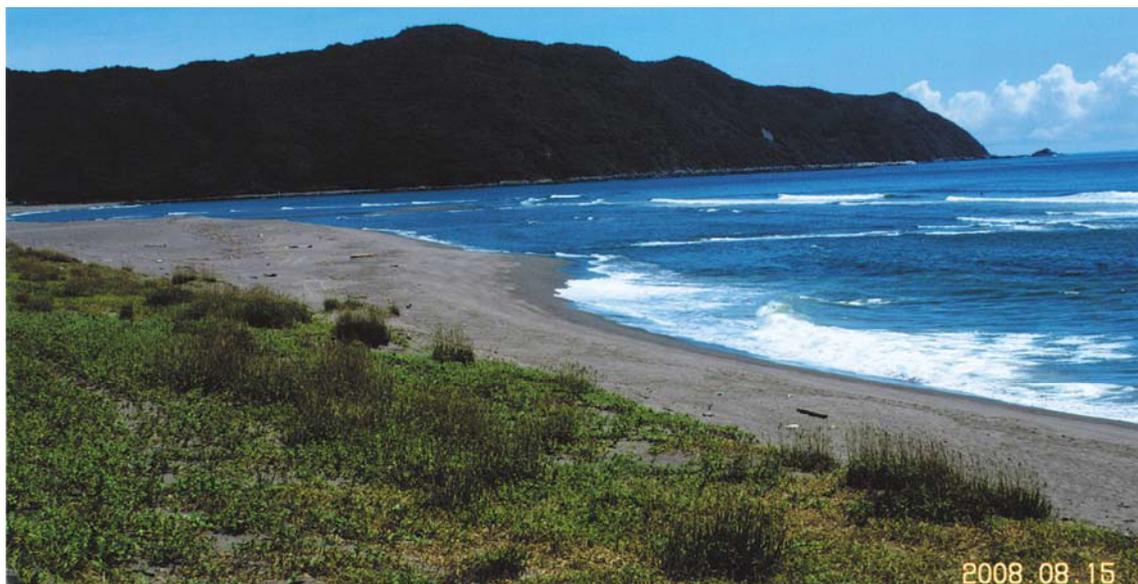
【2008. 8. 15】

砂浜を保全する  
自生植物群落

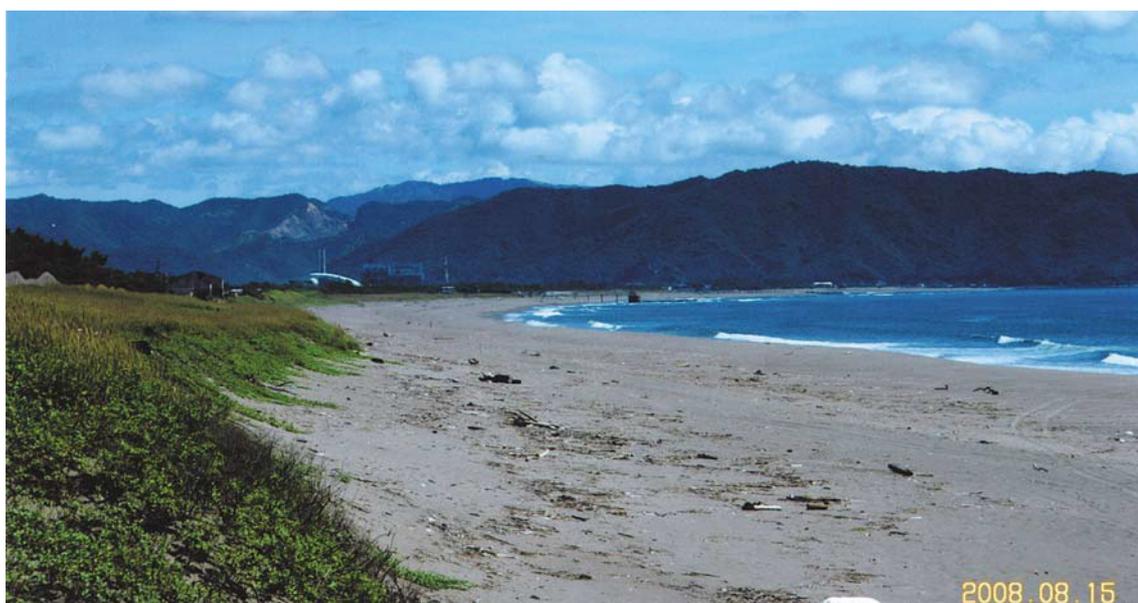
【2008. 8. 15】

砂浜侵食から  
法面を保全する  
自生植物

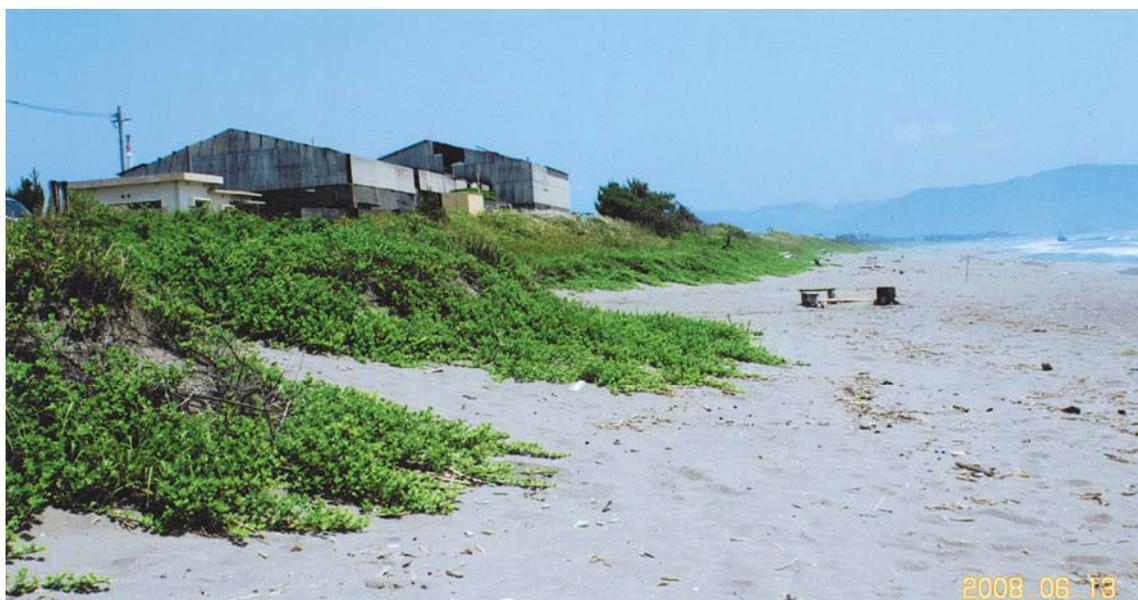
【2008. 6. 13】

浜崖から砂浜  
の保全を図る  
ハマゴウの群落

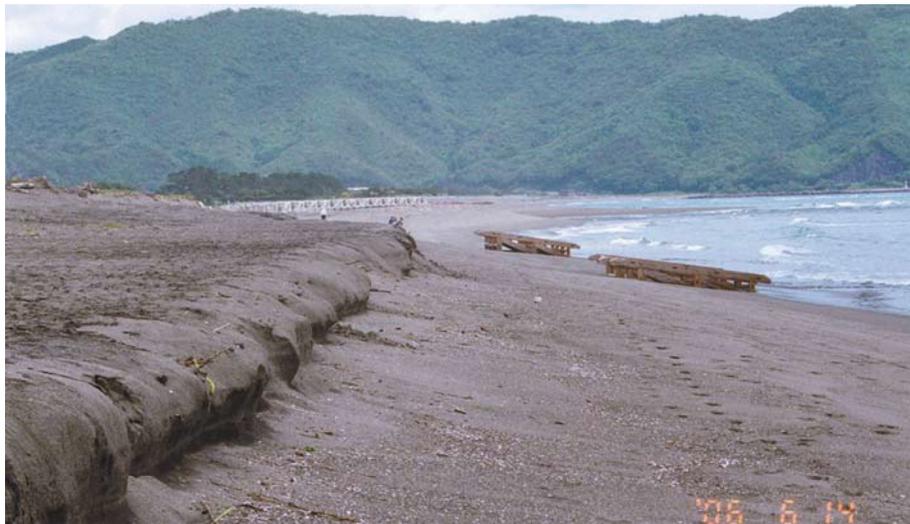
写真 1  
【2006. 6. 14】

装置設置後  
約1ヵ月半の  
装置の堆砂状況

設置後約3ヵ月  
人工砂嘴形成に  
よる砂浜復元

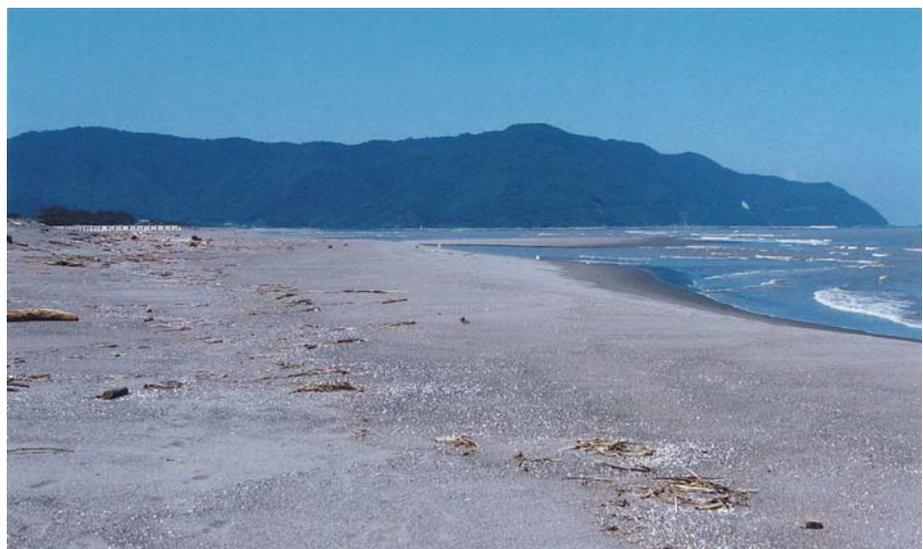
图1 砂浜復元状况

この砂抄工法の特徴は、装置前面に砂<sup>さし</sup>嘴を形成させて砂浜を復元させるもので、今回の試行においては、図1の砂浜復元状況のとおり、約3ヵ月で2.5mの砂の堆積が記録された。

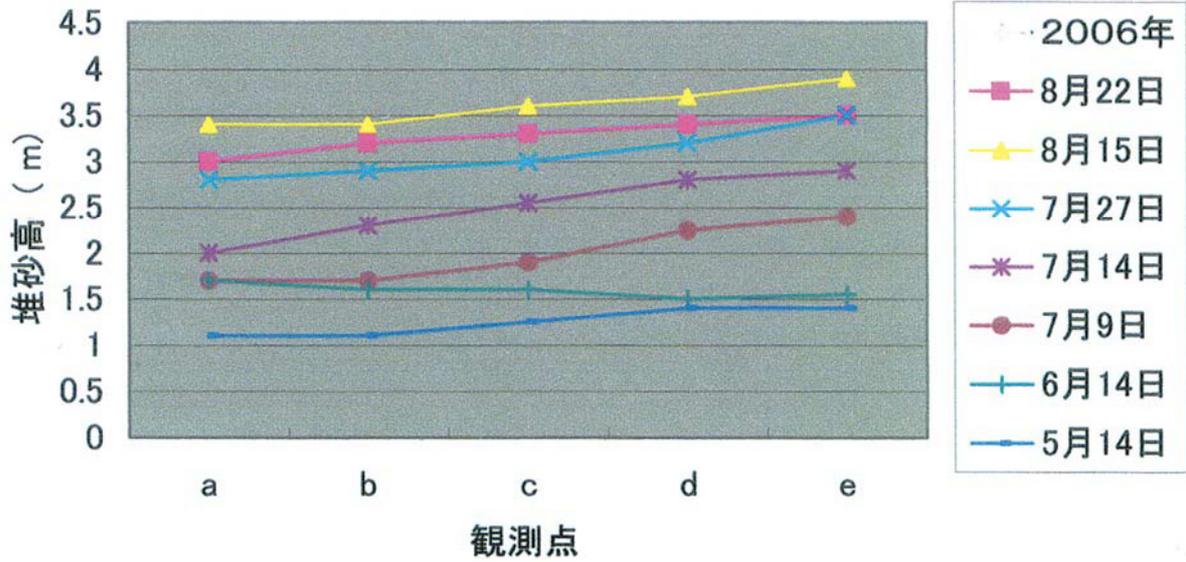
图2 砂浜侵食状况

しかしながら、9月16日の台風13号襲来以降、図2の砂浜侵食状況に記載しているように、急速な砂浜侵食が続き、10月16日の早朝、突然の地滑り的な砂浜の崩壊・流出に伴い、装置の流出、部材の被災が発生したため、17日に被害調査を行い、18日に装置及び部材を撤収した。

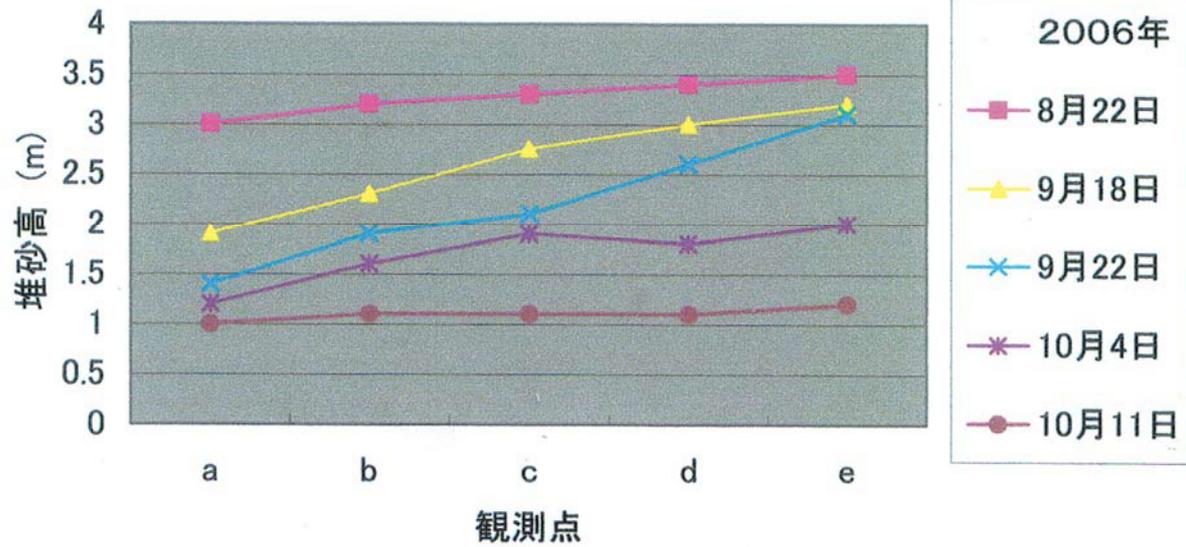
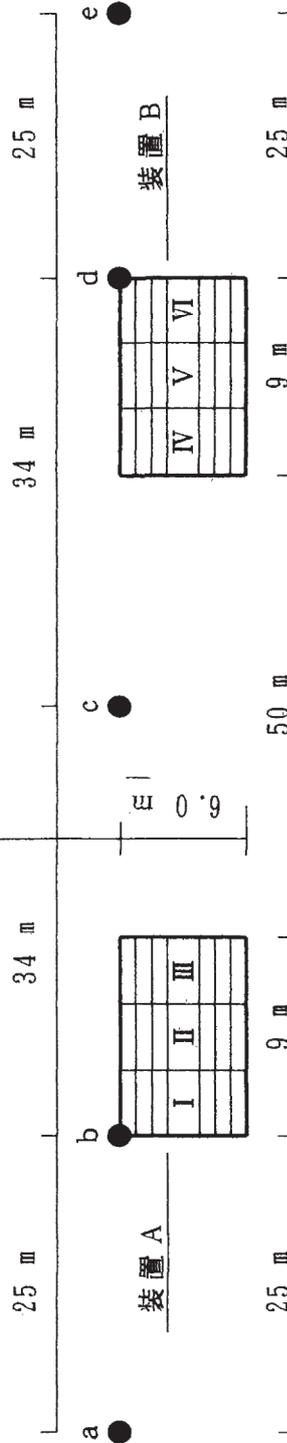
図3 砂抄装置被災平面図

被災状況	装置名
破損	装置 A - I、II
流出	装置 A - III 装置 B - IV、V、VI

Bライン (被災時浜崖)

Aライン (当初浜崖)
